MOLINO CUARTO DEL ARROYO MARTÍN GONZALO

DENOMINACIÓN: Molino Cuarto del Martín Gonzalo

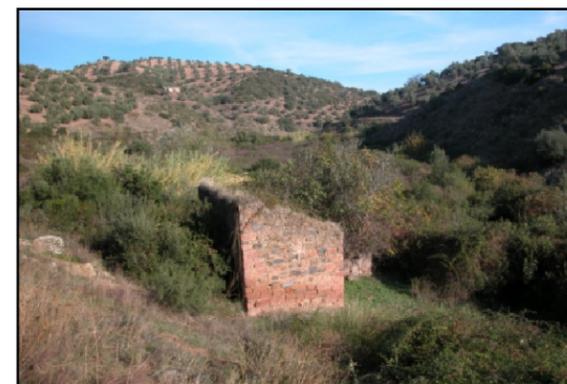
Figura 1

El molino Cuarto del Arroyo Martín Gonzalo se sitúa en la margen occidental (izquierda) de dicho arroyo, a cuatro kilómetros aproximadamente de la localidad de Montoro y a 3 km. de su desembocadura en el Guadalquivir. El entorno se halla presidido por la elevada pendiente que rodea el cauce del arroyo por su lado occidental y que está dedicada al cultivo del olivar, quedando reducida la vegetación natural prácticamente al borde del propio arroyo, junto a cuyo cauce aparece la habitual vegetación de ribera de adelfas, zarzas, espinos y otros arbustos (Fig. 1).

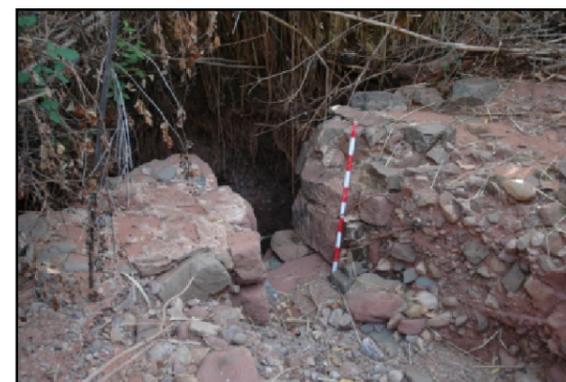
Figura 2

Unos 150 m. por encima del emplazamiento del molino, siguiendo el curso del arroyo en dirección norte, parece conservarse el arranque del caz, al que no ha sido posible acceder debido a la espesa vegetación que lo cubre; en cualquier caso, dicho caz discurre junto a la ladera occidental, provisto del habitual muro de mampostería que lo separa de las aguas del arroyo, y en su lado Oeste cuenta con una compuerta para aprovechar las aguas del pequeño arroyo que desemboca aquí en el Martín Gonzalo por su orilla derecha (Figs. 2 y 3).

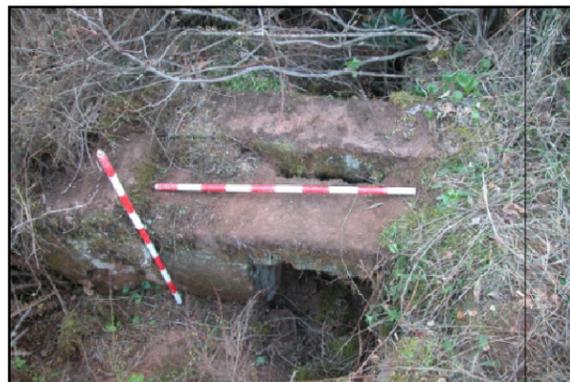
Figura 4

Como en los restantes molinos del Martín Gonzalo, 4 m. antes de alcanzar la fachada occidental del molino, el extremo del caz aparece limitado por un grueso muro de sillería de 1 m. de altura extendido en sentido Norte-Sur. En dicho muro se abren las tres entradas de agua a los canales, las dos situadas más al norte consisten en vanos de sección rectangular de unos 70 x 50 cm., mientras que la meridional está abierta y cruzada en su parte superior dos losas de piedra que actúan como pasarela para acceder a las dos entradas anteriormente citadas; en la cara occidental del citado muro irían emplazados los aguatochos. A partir de ahí, discurren en acusada rampa los canales de entrada del agua, que entran en el molino por su fachada occidental y que tienen una longitud de 4,5 m. hasta su llegada a la sala de molienda, estando dotadas además de la habitual planta trapezoidal (Figs. 4 y 5).

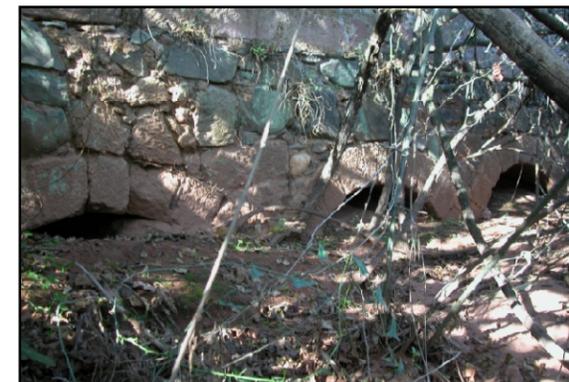
Figura 6

A través del citado muro Oeste de la sala de molienda los canales entran en los cárcavos, situados bajo el suelo del molino, que se hallan bien conservados; cada uno de ellos consiste en un espacio de planta rectangular de 3,50 x 2 m. cubierto mediante bóveda de medio cañón de buena sillería; al exterior se resuelven mediante arco de medio punto con dovelaje de sillería (los tres de que consta el molino aparecen alineados en la fachada Este) y al interior conservan los saetillos, orificios para el paso del palahierro y del alivio y restantes elementos arquitectónicos, aunque se hallan muy colmatados por el limo (Figs. 6, 7, 8 y 9).

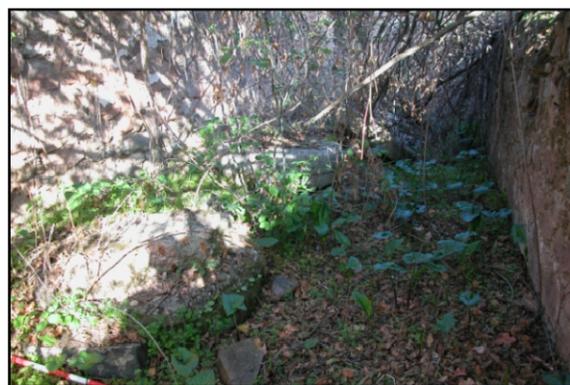
Figura 10

En cuanto a la sala de molienda, situada sobre el espacio ocupado por los tres cárcavos citados, consiste en un espacio de planta rectangular de 11 x 4 m., extendido en sentido Norte-Sur y con las piedras situadas hacia su extremo Norte. La sala tiene su acceso por el lado Sur (ángulo suroeste), que recae al sendero de acceso al molino, y en su interior se conservan in situ las tres parejas de piedras de moler, de 1,30 m. de diámetro (Figs. 10, 11, 12 y 13). Junto al acceso a la sala de molienda, adosado al ángulo suroeste del molino por su fachada occidental, existe una crujía de casi 8 m. de longitud por 4,5 m. de anchura, que es la parte mejor conservada del inmueble y que debió servir de almacén, casa del molinero u oficina situada a la entrada al molino; en la actualidad no es posible el acceso a su interior por hallarse cubierta por zarzas. Por último, en la jamba oriental de la puerta de acceso, se conservan dos inscripciones labradas en la piedra; una de ellas parece una leyenda de reforma, de la que lo único legible es la última línea, que indica “AÑO DE 1888”, y unas iniciales colocadas en vertical en dicha jamba (Figs. 14 y 15).

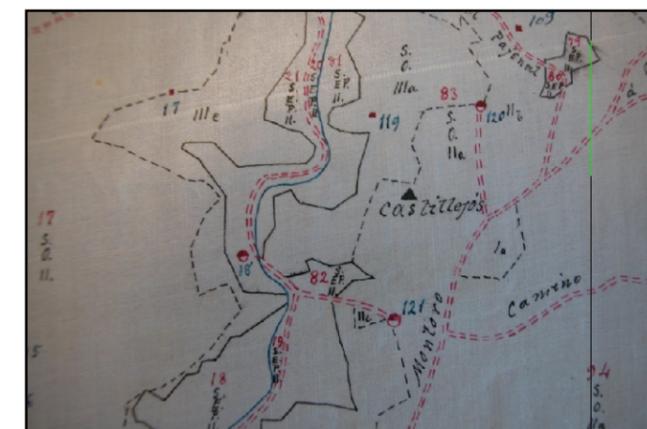
Figura 16

El molino aparece reflejado con el número 18 en el plano del Catastro Rural antiguo de Montoro, de fines del siglo XIX (Fig. 16).
