MOLINO DE SANTA CRUZ

DENOMINACIÓN: Molino de Santa Cruz

Municipio: Adamuz

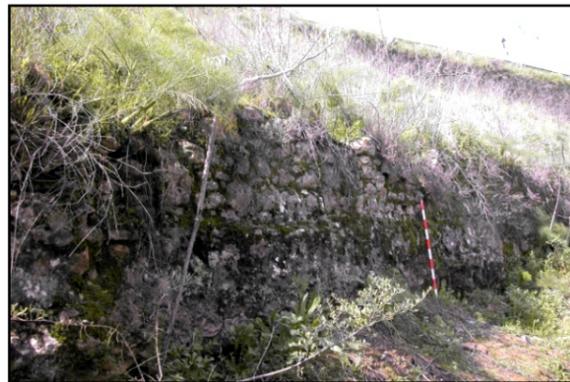
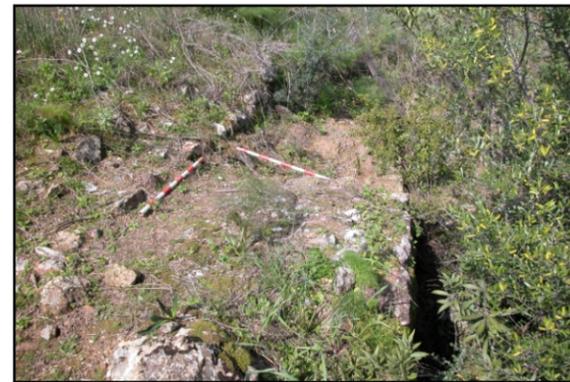
El molino de Santa Cruz es un molino de doble cubo que contaba, por lo tanto, con dos piedras de moler. Unos 100 m. aguas arriba del molino se conservan, muy deteriorados, los restos de la presa de deriva, edificada en mampostería y argamasa, que servía para desviar las aguas del arroyo hacia el caz del molino. El caz discurre en sentido norte-sur por la parte superior de la ladera donde se ubica el molino, a una altura de 250 m., entrando en el molino por su fachada occidental. El caz consiste en una obra de mampostería provista de dos muros que enmarcan un canal de de 70 cm. de anchura. Se conservan algunos tramos de este caz situados a escasa distancia del molino, que presentan una altura superior al metro y medio, encontrándose el resto de la conducción oculto por el terreno o destruido (Figs. 2 y 3).

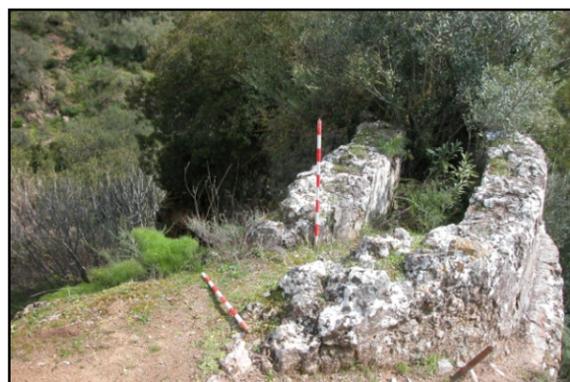
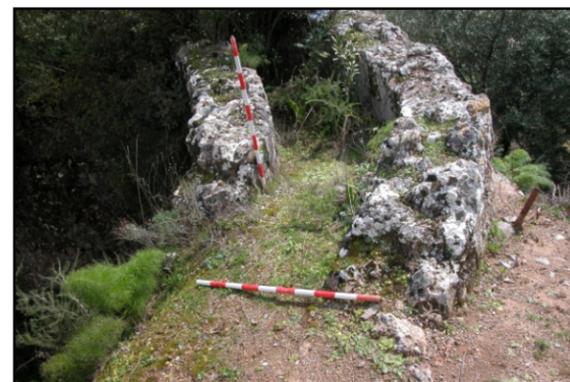
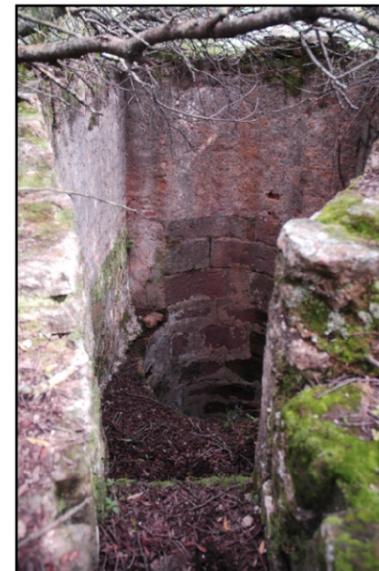
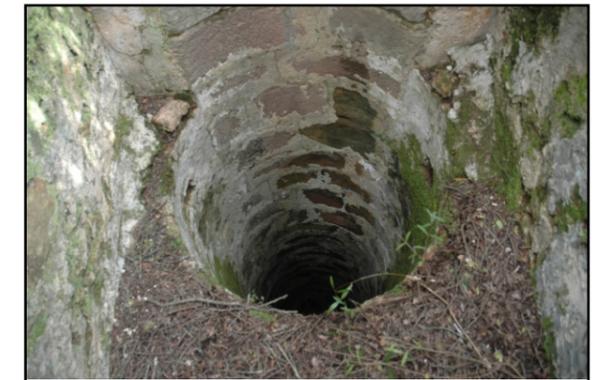
La parte mejor conservada del caz es justamente el tramo que se adosa a la parte posterior del inmueble. A unos 20 m. de la fachada occidental el caz gira hacia el Este, marcando una pronunciada curva, a partir de la cual se encuentra bien conservado; en este último tramo cuenta con 90 cm. de anchura en su canal interior y con muros de 50 cm. de anchura. Aunque ha crecido abundante vegetación en su interior, es posible acceder al extremo del caz, donde se sitúa el arranque de los cubos en una plataforma situada medio metro por debajo del nivel del suelo del caz. Se trata de dos cubos de sillería, de 1 m. de diámetro y profundidad superior a los 5 m., que se encuentran bien conservados y libres de vegetación (Figs. 4, 5, 6 y 7).

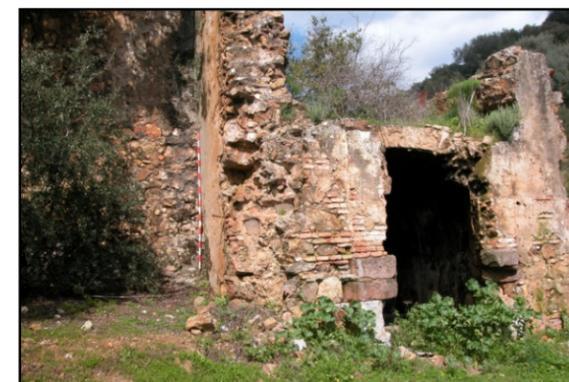
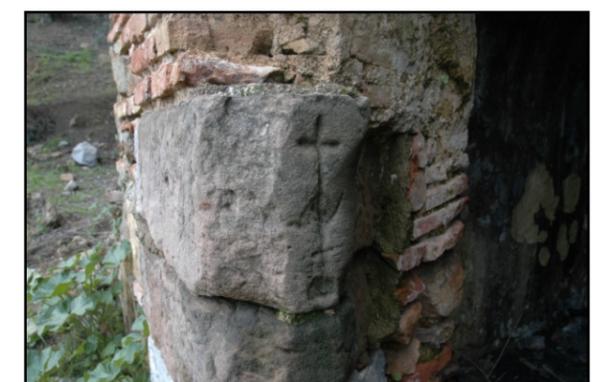
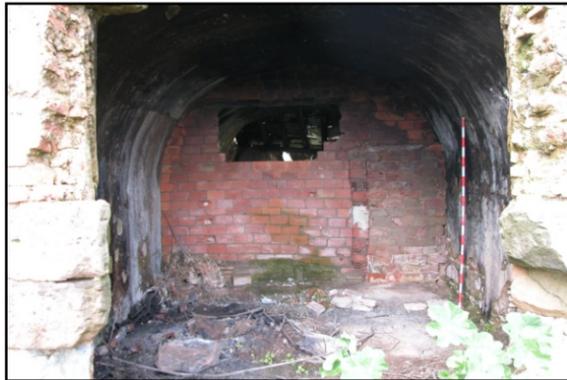
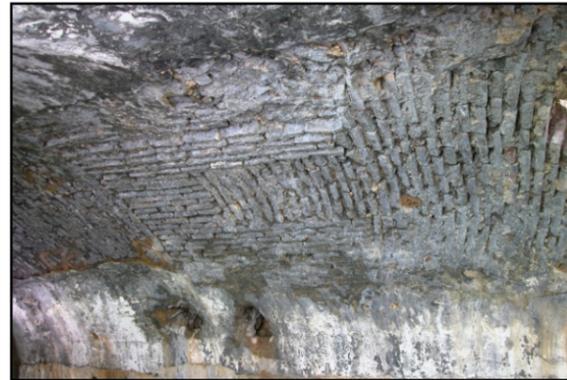
El molino tiene su entrada principal por la fachada sur, que es uno de los lados menores del inmueble. Presenta un vano enmarcado por jambas de sillería, en la septentrional de las cuales se conserva un grafiti en forma de cruz. Este acceso da paso a una sala de 11 x 3,60 m., cubierta mediante bóveda de medio cañón de ladrillo, y en la actualidad muy transformada por haber sido tabicado su interior para hacer diversos departamentos utilizados como vivienda de indigentes. El interior de la sala de molienda no conserva, por tanto, instrumental ni ninguno de los elementos del molino, salvo lo que parece ser el empiedro de la muela meridional. Debió de existir una segunda planta en el inmueble, hoy desaparecida, que estaba sustentada por la bóveda de ladrillo que hoy conserva el edificio (Figs. 8, 9, 10 y 11).

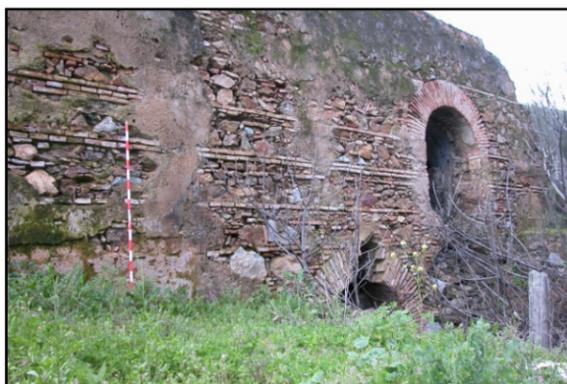
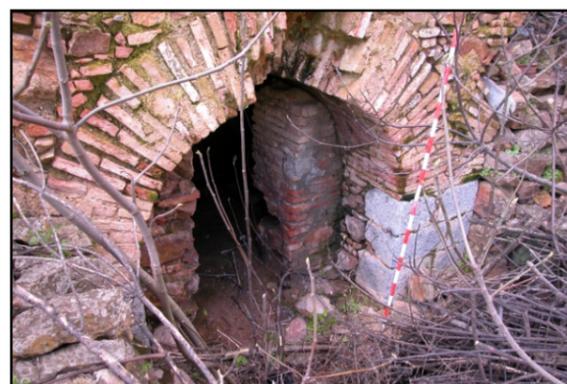
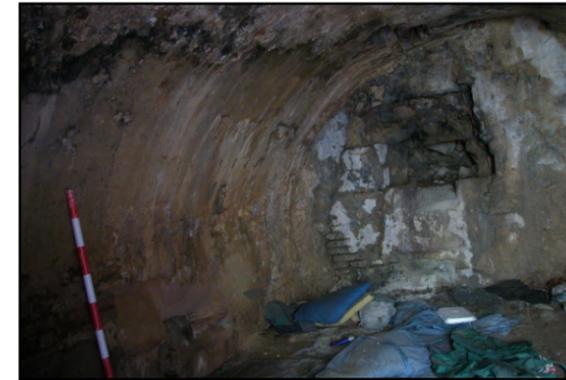
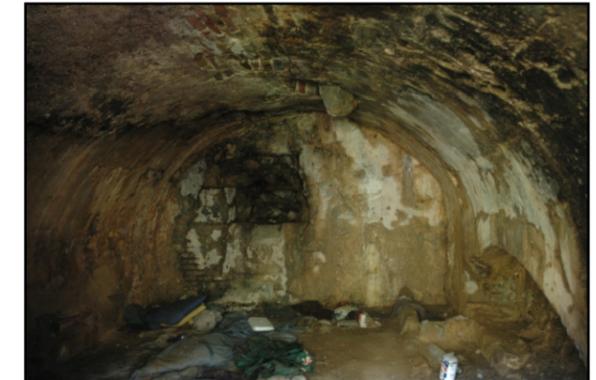
En la fachada oriental del molino, edificada en mampostería alternando con verdugadas de ladrillo, se abre un vano rematado por arco de medio punto de ladrillo, situado en el lado norte, que debió de servir como punto de iluminación de la sala de molienda. Por debajo del nivel de esta sala, dando al arroyo en esta fachada Este, aparecen los cárcavos del molino. El septentrional, situado bajo el vano de iluminación antes descrito, se encuentra cegado y tapiado con piedras, hallándose roto el arranque del arco de ladrillo que lo cubría. Por el contrario, el cárcavo meridional está bien conservado. Se trata de un vano de 1,20 m. de anchura y 1,80 de altura, enmarcado por arco de medio punto de ladrillo y separado del cárcavo frontero por un pilar de sillería de un metro de anchura. El espacio interior es de planta rectangular, de 3,20 x 3,60 m., y como el resto del inmueble no conserva resto del equipamiento molinar, no resultando siquiera visible la salida del saetillo. Un pequeño socaz directamente excavado en el terreno devuelve el agua que sale del cárcavo al arroyo del Caño (Figs. 12, 13, 14 y 15).
