MOLINO TERCERO DEL ARROYO MARTÍN GONZALO

DENOMINACIÓN: Molino Tercero del Martín Gonzalo

Municipio: Montoro

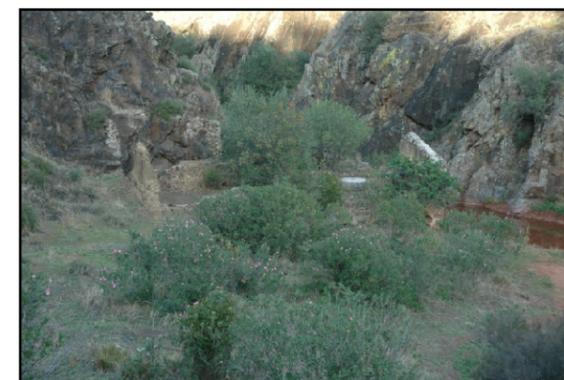
Figura 1

El molino Tercero del Arroyo Martín Gonzalo se sitúa en la margen occidental (izquierda) de dicho arroyo, a dos kilómetros aproximadamente de la localidad de Montoro y a 1400 m. de su desembocadura en el Guadalquivir. El entorno se halla presidido por dos elevadas pendientes que rodean el cauce del arroyo, en las que aparece una vegetación esteparia característica de alta montaña, y por el propio cauce fluvial que está poblado por vegetación de ribera característica del ecosistema mediterráneo, en la que abundan las adelfas, zarzas, espinos y otros arbustos. El molino se ubica al pie de la pronunciada pendiente que forma la ladera occidental del cauce del arroyo, aprovechando las formaciones rocosas que limitan ambas orillas de la corriente, si bien por debajo de él se abre una zona de cierta amplitud (Fig. 1).

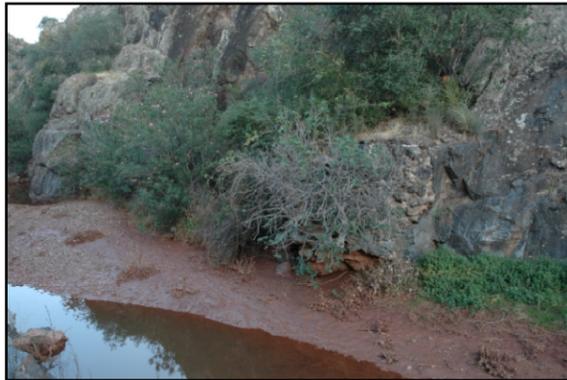
Figura 2

Unos 100 m. por encima del emplazamiento del molino, siguiendo el curso del arroyo en dirección norte, se conserva, apoyado sobre la roca de la orilla oriental del arroyo, el extremo de la presa edificada para encauzar el agua hacia el molino; dicha presa ha desaparecido en la actualidad, probablemente arrastrada por el agua, pero se observa que aprovechaba las dos paredes rocosas de los laterales del cauce para su sujeción. Siguiendo la configuración común a los cuatro molinos del arroyo de Martín Gonzalo, encauzaba el agua hacia un caz que discurre en paralelo a la orilla occidental del arroyo, estando formado en su lado Este por un muro de mampostería de poco más de un metro de altura, mientras que en el lado Oeste la propia ladera natural del terreno forma el cauce del canal, que tiene entre 2 y 3 m. de anchura a lo largo de su recorrido (Figs. 2 y 3).

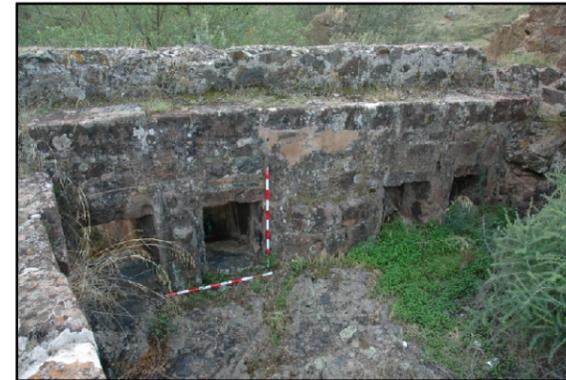
Figura 4

Tres metros antes de alcanzar la fachada septentrional del molino, el extremo del caz aparece limitado por un grueso muro de mampostería de 2 m. de altura extendido en sentido Este-Oeste. En dicho muro se abren las cuatro entradas de agua a los canales, separadas en dos grupos por un partidor central de suave planta semicircular y constituidas por vanos de sección rectangular de 70 x 50 cm., a cuya parte superior se puede acceder desde la parte trasera del molino través de unos peldaños labrados en la roca que acceden al pasillo existente en la parte superior de dicho muro para el manejo de los aguatochos. Los aguatochos o compuertas se hallaban instalados en la cara norte de este muro, donde se conservan los rebajes labrados en la piedra para encajarlos, así como tres muescas circulares enmarcadas en un rectángulo situado en la parte superior de cada vano destinadas a fijar el marco de dichas compuertas. Junto a ellas, en el ángulo sureste del muro del caz, se conserva un ladrón regulador del nivel de agua (Figs. 4, 5, 6 y 7).

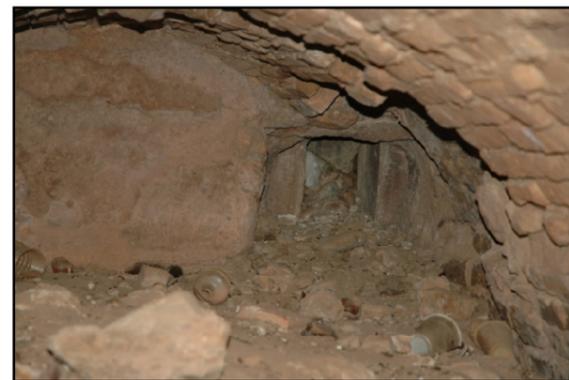
Figura 14

Los canales entran en el molino por su lado norte a través del espacio descubierto que separa el muro de los aguatochos de la pared norte de la sala de molienda. En dicho espacio se observan perfectamente las rampas, que discurren al descubierto; están labradas en buena sillería y poseen sección trapezoidal, de forma que van estrechándose conforme se acercan al molino, teniendo unos 50 cm. de ancho a su inicio en el muro de los aguatochos y unos 30 cm. a su entrada bajo la sala de molienda (Figs. 8, 9, 10 y 11). A través del citado muro norte de la sala de molienda los canales entran en los cárcavos, situados bajo el suelo del molino, que se hallan bien conservados; cada uno de ellos consiste en un espacio de planta rectangular de 3,50 x 2 m. cubierto mediante bóveda de medio cañón de ladrillo; al exterior se resuelven mediante arco de medio punto de ladrillo (los cuatro de que consta el molino aparecen alineados en la fachada sur) y al interior conservan los saetillos, orificios para el paso del palahierro y del alivio y restantes elementos arquitectónicos, aunque se hallan muy colmatados por el limo (Figs. 12, 13, 14 y 15).

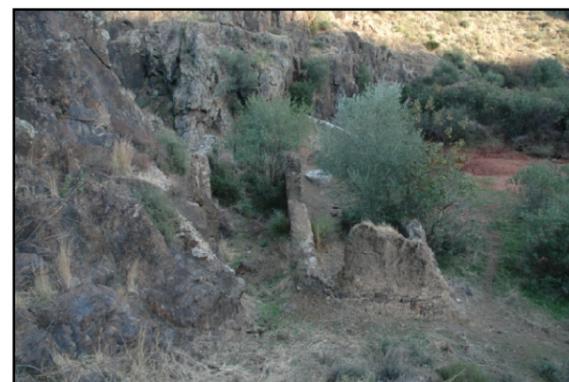
Figura 16

En cuanto a la sala de molienda, situada sobre el espacio ocupado por los cuatro cárcavos citados, consiste en un espacio de planta rectangular de 14 x 4,50 m., extendido en sentido Este-Oeste y con las piedras situadas hacia su extremo Este. La sala tiene su acceso por el lado Sur (ángulo suroeste), que recae al sendero de acceso al molino, y en su interior se conserva in situ una de las parejas de piedras de moler, aunque es probable que las otras, al menos la solera, estén cubiertas por el terreno (Figs. 16, 17, 18 y 19).

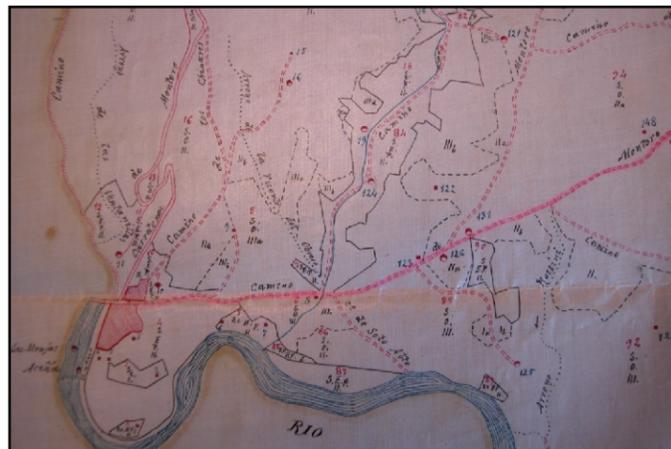
Figura 18

El molino aparece reflejado con el número 19 en el plano del Catastro Rural antiguo de Montoro, de fines del siglo XIX (Fig. 18).
