LA *DOMUS* DI EUROPA A *FORUM SEMPRONII*

Filippo Venturini

PARCO ARCHEOLOGICO DI *FORUM SEMPRONII* (FOSSOMBRONE, PU)

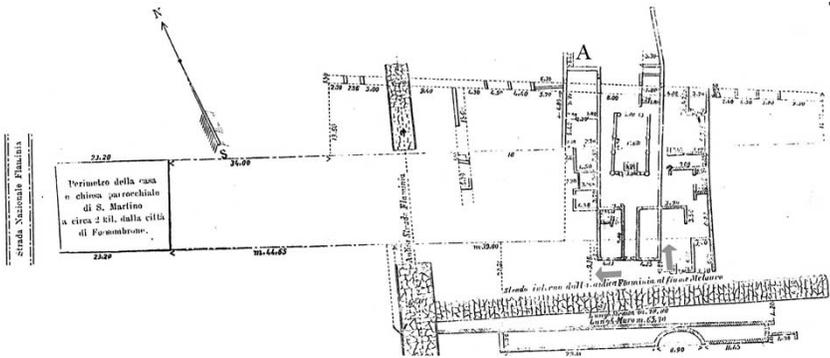
Fig. 1 - Rilievo del Vernarecci del 1880, ambienti dell'edificio A, a sud un peristilio pertinente ad un'altra *domus*.

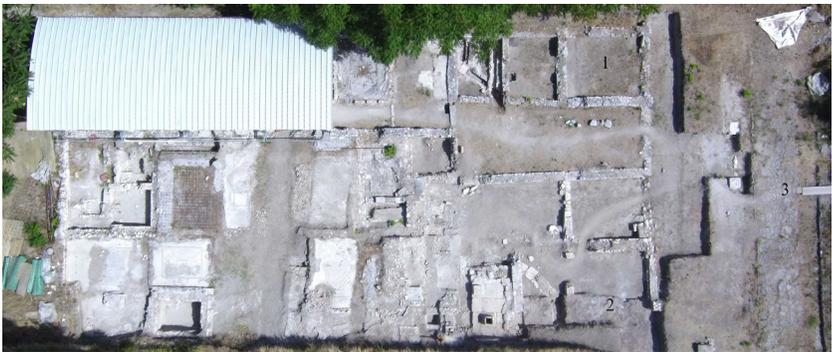
Fig. 2 - La *Domus* di Europa allo stato attuale: (1) Edificio A; (2) Edificio B; (3) Cardo.

Oggi è stata riportata alla luce un'ampia porzione della *domus*, comprese ampie parti scavate *ex novo*, tuttavia, a nord, ancora molte stanze giacciono sotto terra e in buona parte sono al di là dei limiti della concessione di scavo (Figg. 2-3).

Basterà osservare la pianta dell'edificio (Figg. 2-3) per notare come questo abbia ben poco di canonico per una *domus* romana, ma sembri piuttosto un dedalo di stanze e corridoi, questa è la conseguenza del fatto che è la risultante dell'accorpamento di due fabbriche diverse, che abbiamo denominato: Edificio A e Edificio B, quest'ultimo non è stato completamente indagato e in buona parte giace al di là del limite dell'area di scavo.

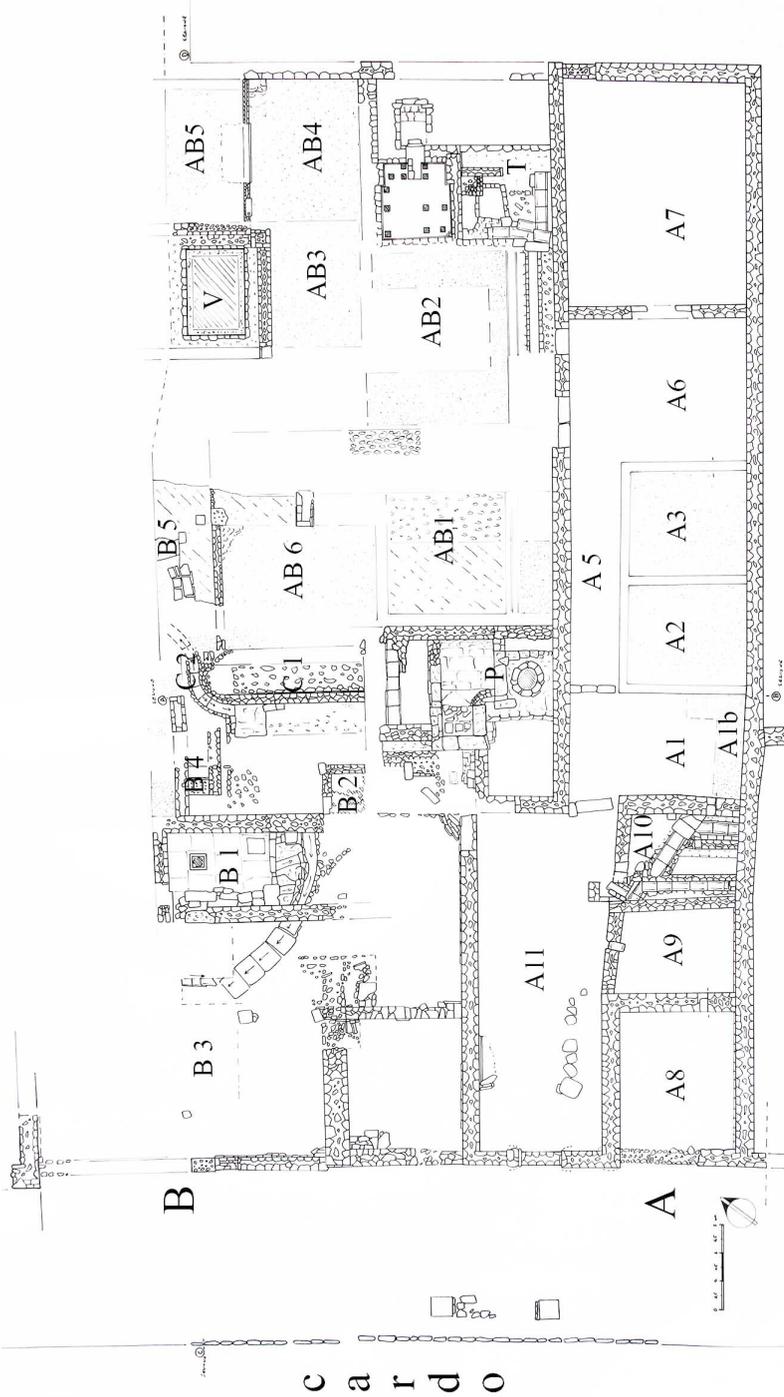
Fig. 3 - Pianta della Domus di Europa allo stato attuale.

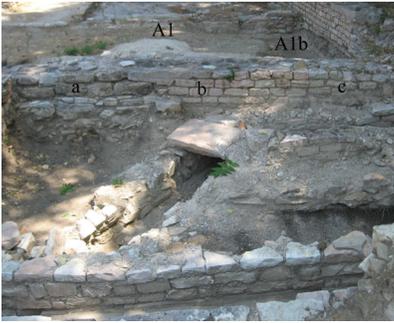
Fig. 6 - Edificio A, latrina. Si notano le diverse fasi: (a) Fase I; (b) Fase II; (c) Fase III, cioè tamponatura della porta.

All'estremità ovest dell'edificio ci sono i resti di un muro evidentemente più antico di tutti gli altri, non è possibile dire con certezza, se testimoni la fase primigenia dell'edificio o sia pertinente ad un'altra struttura, poi obliterata o distrutta (Figg. 5-6).

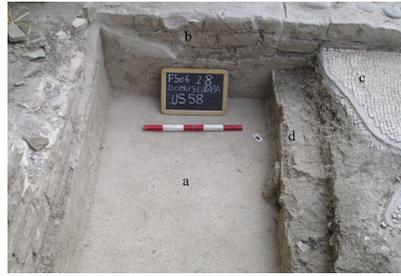
Fig. 7 - Edificio A, ambiente A 1, con le sue varie fasi: (a) livello pavimentale originario, poi trasformato in A 1b; (b) tamponatura della porta; (c) livello pavimentale della Fase IV; (d) muretto divisorio fra A 1 e A 1b.

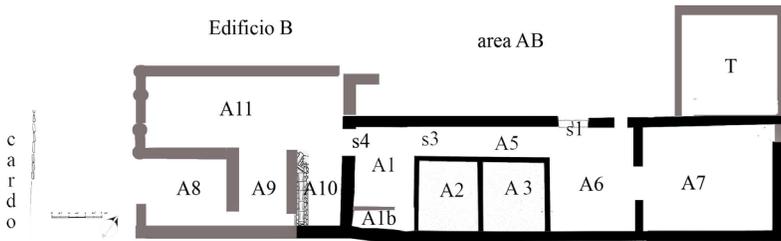
Fig. 9 - Edificio A: Fase IV.

Fase IV (Fig. 9)

Viene realizzata la stanza di Europa (A 7) con l'aggiunta dei due setti murari occidentali, che delimitano l'ingresso al vano, questi sono appoggiati ai muri sud e nord e ne coprono anche l'intonaco di rivestimento. Di conseguenza viene creato anche il vano A 6. Viene chiusa s 2, si realizza l'ambiente termale (T) e anche l'ingresso a ovest (s 4) (Fig. 10), necessario giacché quello precedente (s 1) è diventato il punto di passaggio dall'Edificio A a quello B, ormai accorpatisi. Con l'apertura dell'ingresso s 4, si innalza il livello pavimentale in A 1 (Fig. 7), realizzando un rozzo mosaico in grosse tessere bianche, che riprende lo stile di quello che pavimentava A 5, del quale restano solo alcuni lacerti, ma che aveva uno strato di preparazione di ottima fattura, mentre il nuovo mosaico in A 1 poggia su strati preparatori di pessima consistenza, questa è una prova evidente, che nonostante la somiglianza delle tessere, i mosaici di A 5 e A 1 non siano coevi. Il precedente mosaico di A 1 non viene tuttavia completamente coperto, se ne lascia una parte, nell'angolo sud della stanza, creando una sorta di sgabuzzino (A1b) (Fig. 7), che a nord era delimitato da un muro divisorio di pessima fattura, del quale ne restano ancora le tracce. Il motivo della creazione di questo piccolo ambiente non è chiaro, ma visto che in questa fase viene chiusa s 2, che verosimilmente conduceva alla scala per il piano superiore è possibile, che in questo piccolo ambiente si ponesse una scala lignea, del resto anche la forma dell'ambiente indirizzerebbe in questo senso⁸.

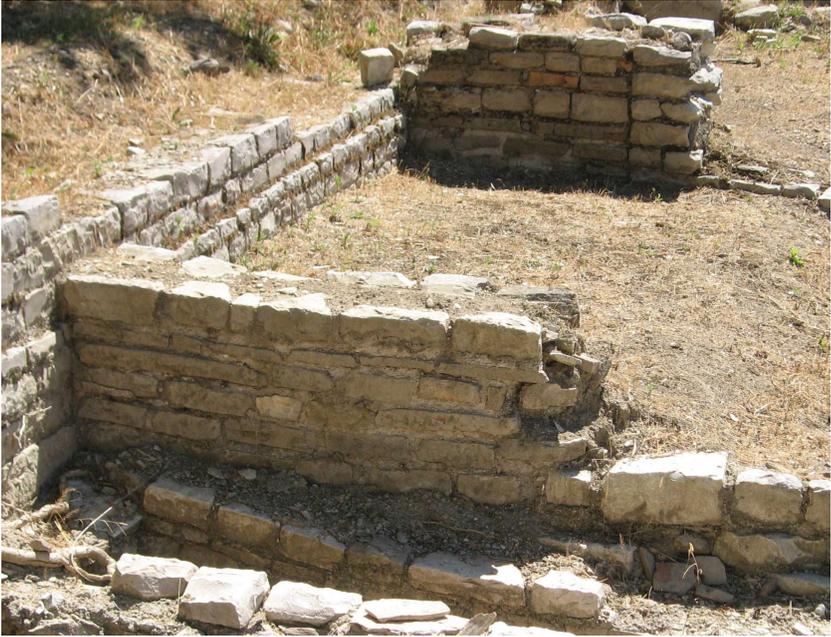
Fig. 12 - Edificio A, Fase V: tamponature delle porte di A 8 e A 9, con mura in corsi alternati di laterizio e pietra.

In A 10 si realizza il canale orientale, che è chiaramente successivo, in quanto si collega all'altro sfondandolo. In questa stessa fase si chiude il passaggio da A 8 ad A 9 (Fig. 12) e quello da quest'ultima stanza ad A 10.

Elementi datanti: tecnica muraria. Nel chiudere le due porte si usano muri con alternanza di filari in pietra e laterizio (Fig. 12), questa tecnica compare a partire dal 62 d.C., ma è frequentemente impiegata fra II e III, soprattutto ad Ostia, esistono anche casi di IV¹², a *Forum Sempronii* ricorre nelle *fauces* della "Domus del mosaico dei cani", lo stile dei mosaici di questo edificio e il ritrovamento entro il muri di uno dei due *cubicula* di una moneta di Severo Alessandro, che dato l'ottimo sta-

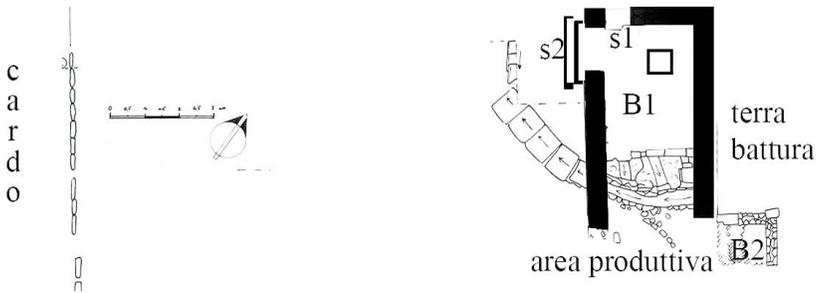
Fig. 13 - Edificio B: Fase I.

Fase I (Fig. 13)

L'edificio è caratterizzato dalla presenza di un *impluvium* (B 1) nel quale ci sono due soglie una a nord compresa fra due muri (s1), un'altra immediatamente a sud di quella sul versante ovest, realizzata con un blocco di arenaria¹⁴, chiaramente un riutilizzo e che quasi oblitera la prima soglia, dunque è più tarda.

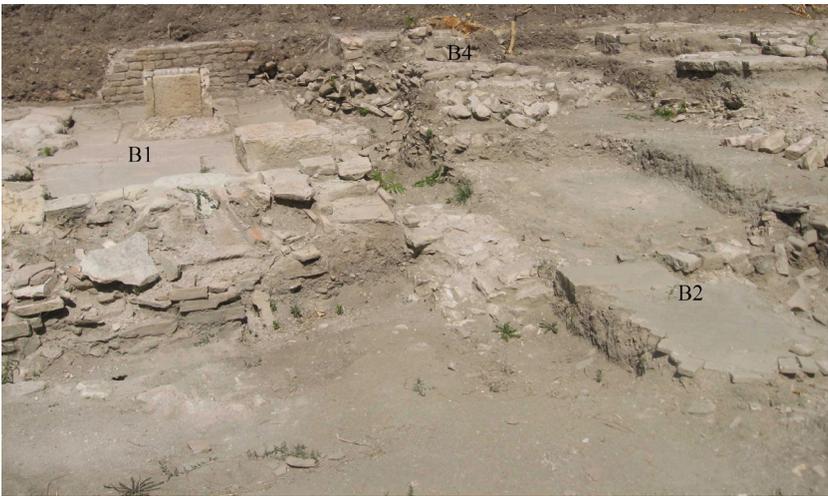
Fig. 14 - Edificio B: *impluvium* (B 1); area in *opus spicatum* (B 2); pavimento in cocciopesto (B 4).

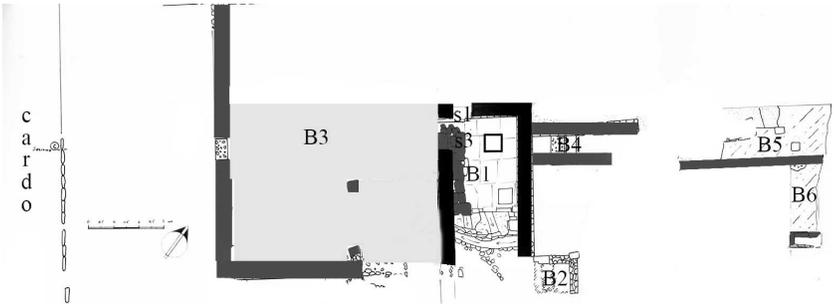
Fig. 15 - Edificio B: Fase II.

Fase II (Fig. 15)

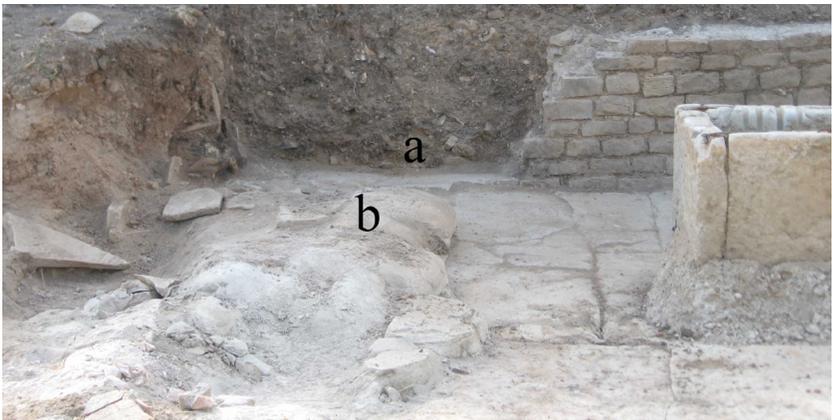
Fig. 16 - Edificio B, *impluvium* (B 1), le due soglie di epoche successive: (a) più antica (s1); (b) più recente realizzata con blocchi di arenaria reimpiegati (s3).

In un secondo momento venne posta in opera la seconda soglia dell'*impluvium* (Fig. 16) e con essa altri blocchi di arenaria, lungo lo stesso lato. Questa soglia si connette con un pavimento in terra battuta (B 3), che va a legarsi ad un'altra soglia a ovest, così che si può pensare che in questa seconda fase si potesse accedere all'Edificio B, dal cardo che corre a occidente (Fig. 17). A Est dell'*impluvium*, venne realizzato un corridoio (B 4), pavimentato in cocciopesto, che correva in senso Est Ovest e si trova una quota più alta rispetto all'*impluvium* (Fig. 18; 19, a). Questo

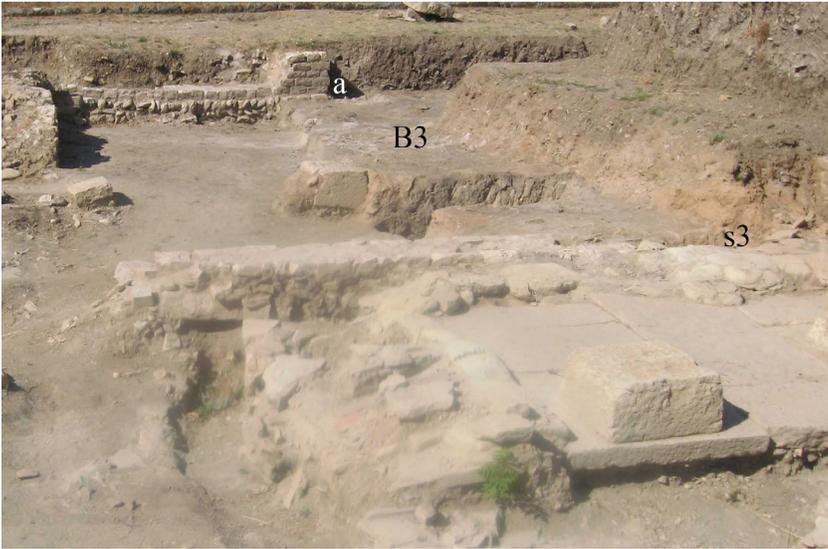
Fig. 17 - Edificio B, Fase II: (a) soglia di accesso da cardo; pavimento in battuto (B 2); soglia (s3).

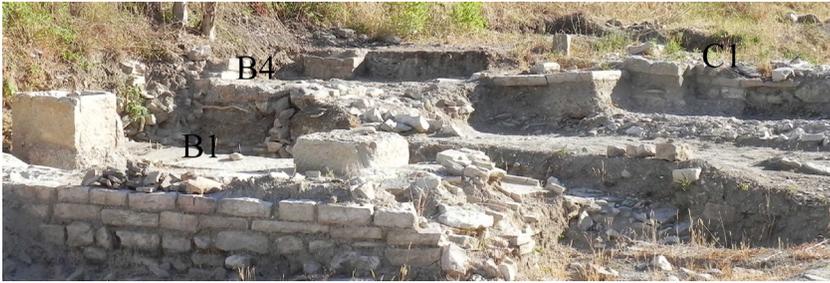
Fig. 18 - Edificio B: *impluvium* (B 1); corridoio con pavimento in cocchio pesto della seconda fase (B 4); ultima fase (C 1).

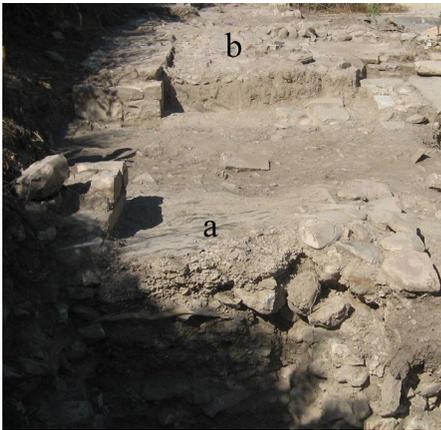
Fig. 19 - Edificio B: (a) pavimento in cocchiopesto della Fase II; (b) pavimento dell'ultima fase, realizzato obliterando il precedente.

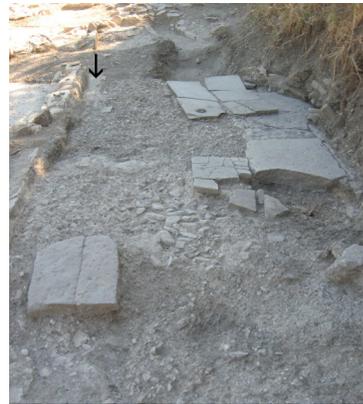
Fig. 20 - Edificio B: area con pavimentazione lapidea centrale e in cocchiopesto ai lati (frustulo freccia nera). Forse area porticata.

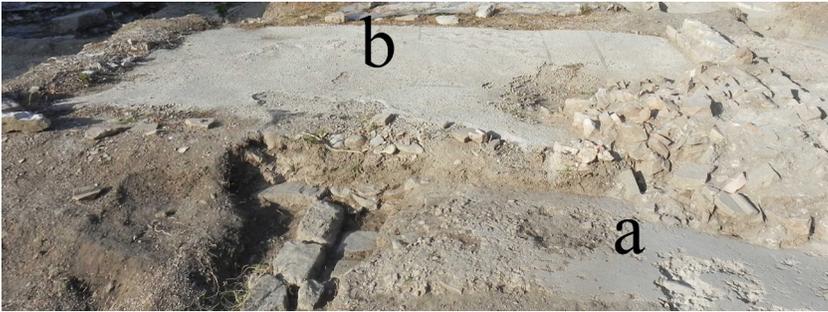
Fig. 21 - (a) pavimento in cocchiopesto pertinente alla Fase II dell'edificio B; (b) pavimento musivo pertinente all'epoca dell'unione dei due edifici (AB 6).

prestigiosa, caratterizzata dalla successione: ingresso, *impluvium*, peristilio/cortile interno, questo sembrare parte di un progetto coerente farebbe ritenere l'area B 5 pertinente a questa seconda fase. Il dislivello potrebbe semplicemente essere dovuto alla necessità di adattarsi al terreno. A sud di B 5 c'era una stanza (B 6), delle cui dimensioni non possiamo essere certi, pavimentata in cocchiopesto, successivamente obliterata da un mosaico (Fig. 21).

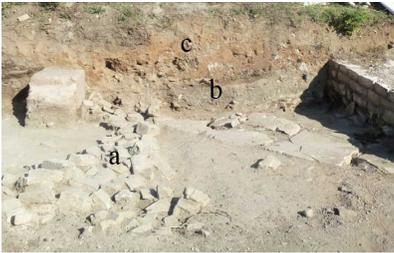
Fig. 22 - Edificio B: (a) "rudus" realizzato per spianare e impostare il pavimento in terra battuta B 3 (b); (c) crollo dei mattoni crudi avvenuto presumibilmente nel IV d.C.

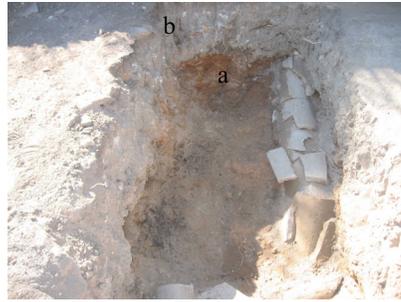
Fig. 23 - Edificio B: (a) mattoni crudi usati per spianare l'area per impostare B 3 (b).

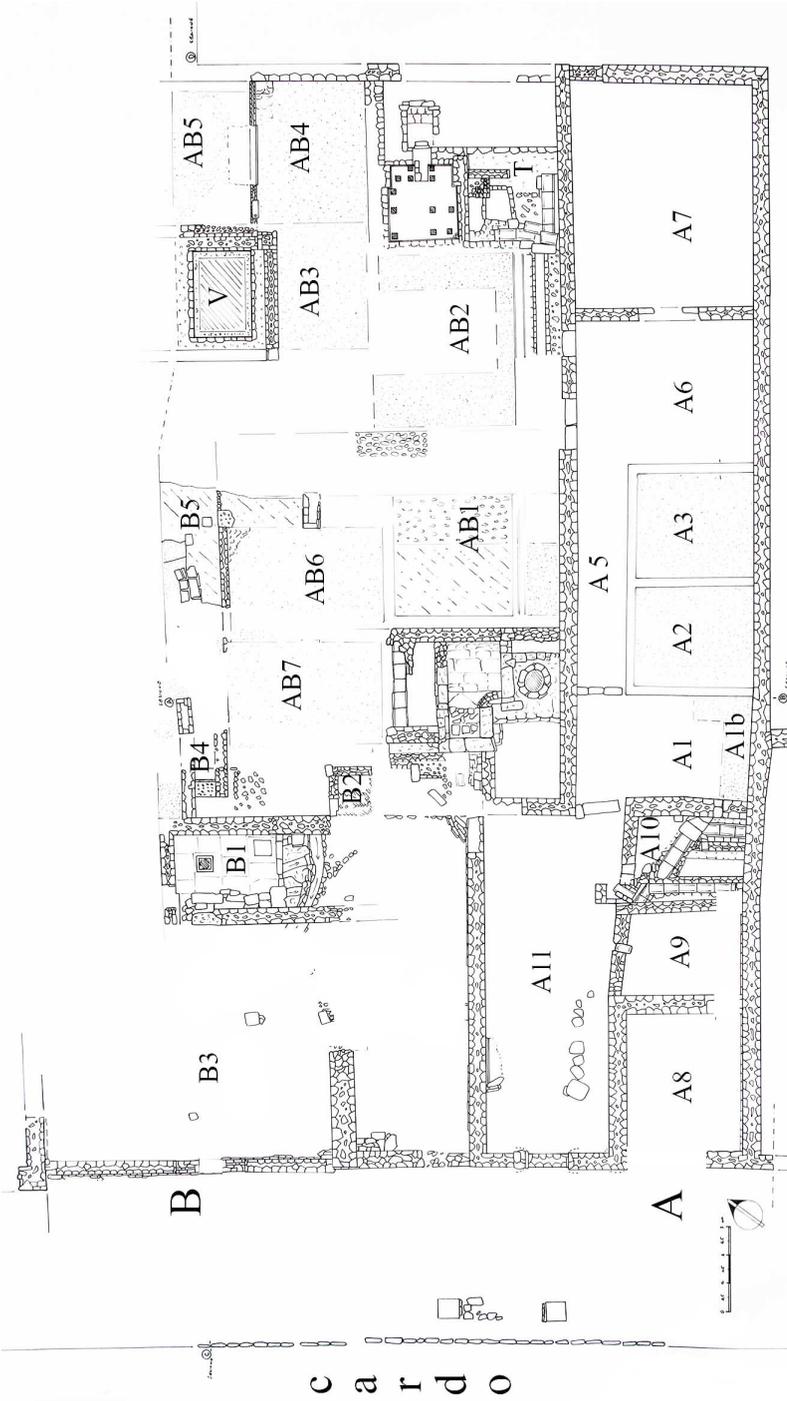
Fig. 24 - Domus di Europa, dopo l'unione dei due edifici.

Fase III (Fig. 24)

È questa la fase dell'accorpamento, nella quale il pavimento in cocciopesto in B 6 viene obliterato da un mosaico e si crea AB 6, si creano poi i vani: AB 1 che doveva essere quello di passaggio e connessione fra i due edifici accorpati; AB 2 anche questo pavimentato a mosaico, probabilmente un vano di rappresentanza; AB 3 con mosaico con emblema centrale, purtroppo lacunoso; AB 4, con pavimento musivo geometrico e decorazione pittorica alle pareti, è stato possibile ricomporre dei frammenti trovati in crollo, ne è risultato un pannello con il mito di Perseo e Andromeda; AB 5 anche questo con un mosaico di ottima fattura; AB 7 di questo vano resta solo un lacerto di mosaico e la preparazione dello stesso, perché in una fase più tarda sarà obliterato da un altro pavimento, pertinente ad un corridoio (Figg 26-28). In questa terza fase si realizza anche la vasca (V). Elementi datanti: come fase III dell'Edificio A. Datazione: 150-200 d.C.

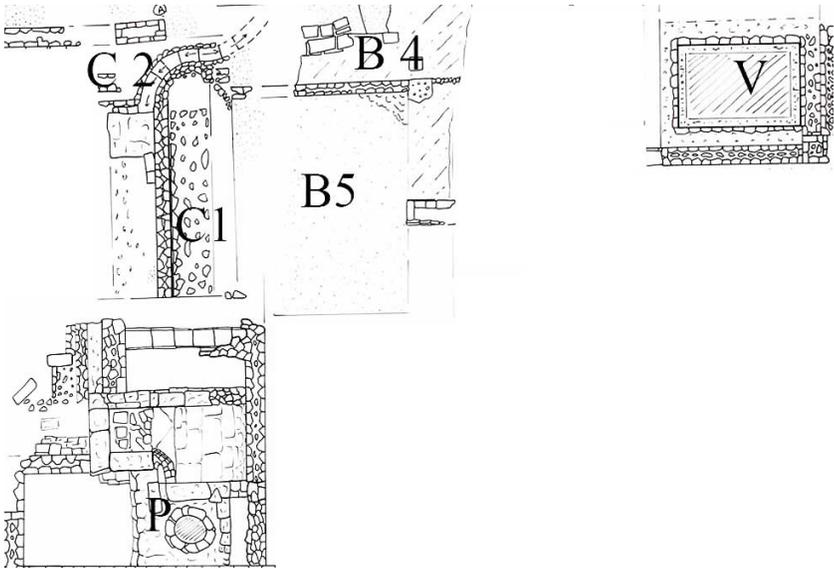
Fig. 25 - Pianta dell'edificio C.

Fase IV (Fig. 25)

Un evento traumatico causa la distruzione di buona parte dell'edificio, a seguito della quale, le rovine vengono spianate (Fig. 26), creando un nuovo livello di calpestio, sorge così l'edificio C, che viene realizzato obliterando il vano AB 7 (Figg. 26-28) e il suo mosaico. Viene obliterato anche B 4, da un pavimento probabilmente musivo, attraversato da una canaletta (Fig. 19, b; 29). In B 4 vengono poste lastre di marmo riutilizzate (Fig. 20). Elementi datanti: due monete che per dimensioni e peso, dovrebbero essere di IV d.C., molto danneggiate dal contatto con fuco sono state rinvenute sotto il crollo dei muri (US 367). Nello stesso strato è stato rinvenuto un frammento di coppa carenata classificata come forma Brecciaroli 3, la cui produzione non sembra cominciare prima della metà del III d.C.¹⁶. Nello strato che corrisponde al piano antropico dell'ultima fase, quella successiva alla distruzione (US 369), sono stanti rinvenuti alcuni frammenti di “Olle tipo Classe”, databili fra V e VI d.C.¹⁷. Un frammento di una di queste olle è stato rinvenuto anche nella vasca (V), è dunque verosimile che sia rimasta in uso anche dopo la distruzione dell'Edificio B. Datazione: fine IV, inizio V secolo.

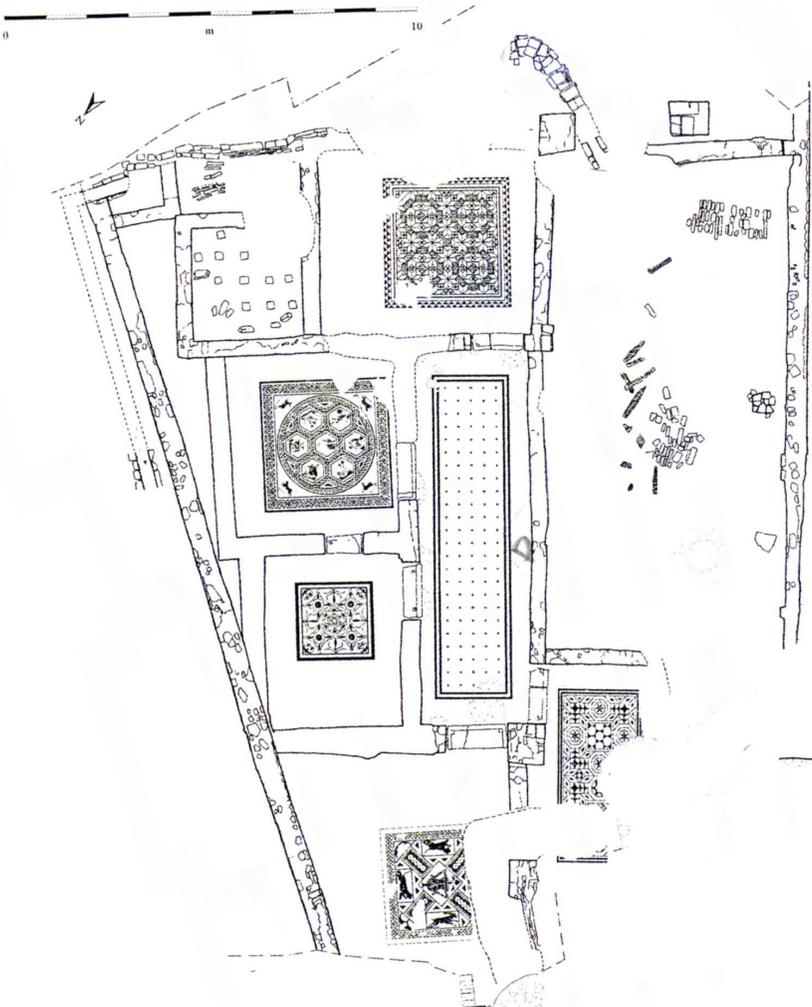
Fig. 30 - Ariminum, Domus del Chirurgo (GRAZIANI, 2010, p. 58, fig. 13).

ni¹⁸ (Fig. 30), qualche analogia esiste anche con un edificio noto come “Lotto B” di Libarna, in cui gli ambienti sono in fila lungo un lato di un corridoio¹⁹. Un esame complessivo dell’intera pianta della *Domus* di Europa rivela caratteri comuni con l’edilizia della Cisalpina, nella quale la planimetria delle case si distacca dai modelli canonici dell’edilizia privata romana, preferendo, al sistema fondato sull’atrio, un impianto basantesi su corti e spazi aperti e corridoi di disimpegno, con una con-

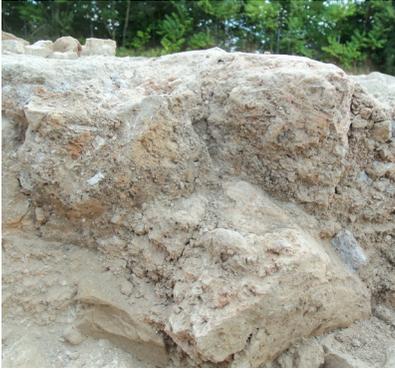
Fig. 31 *Domus* di Europa: mattoni di argilla cruda in crollo.

Per quanto riguarda la tecnica edilizia riscontriamo l'uso dell'*opus graticum* per la divisione degli ambienti, mentre dallo scavo dell'Edificio B possiamo dedurre che i muri portanti fossero realizzati con uno zoccolo in pietra e un alzata in mattoni di argilla cruda (Figg. 31-32), tecnica che ricorre anche nella *Domus* del Chirurgo di Rimini, ma anche in alcuni edifici della *Venetia et Histria* e della stessa *Regio VI, Umbria*, come attestato a Sarsina²⁷.

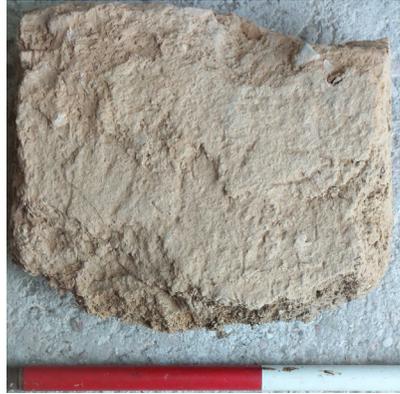
Fig. 32 - Un mattone in argilla cruda.
