LORSQUE LES MURAILLES SONT ATTAQUÉES... PAR L'ÉROSION. QUELQUES INDICES ARCHÉOLOGIQUES SUR LES SOLUTIONS APPORTÉES DURANT L'ANTIQUITÉ À CORDOUE

Christopher Courault

UNIVERSITÉ DE CORDOUE

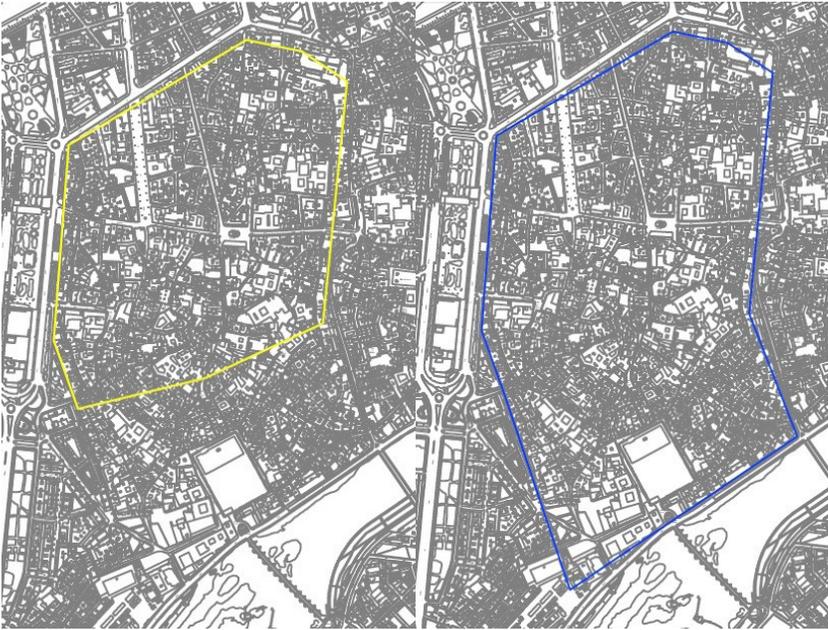
Fig. 2 - Évolution des remparts de Cordoue à l'époque républicaine au II^{ème} s. av.J-C.(à gauche) et à la fin du I^{er} siècle de notre ère (à droite) (COURAULT, 2016, p. 440).

Bien que les contextes géographique, topographique et géologique de Cordoue lui sont propres, notons que les blocs de calcarénite qui composaient les enceintes républicaines et impériales étaient cernés par des cours d'eau, d'où un contact avec l'humidité. Au pied de la muraille du secteur occidental se situe l'Arroyo del Moro (Fig. 1) qui passait devant la Puerta de Gallego, puis l'Arroyo de la Fuenseca dans la partie orientale⁵, ces deux cours d'eau longeaient le tracé des enceintes avant de se jeter dans le Guadalquivir au sud de la ville. Il faut attendre la fin du I^{er} siècle de notre ère pour que le nouveau rempart s'installe également au bord du fleuve (Fig. 2).

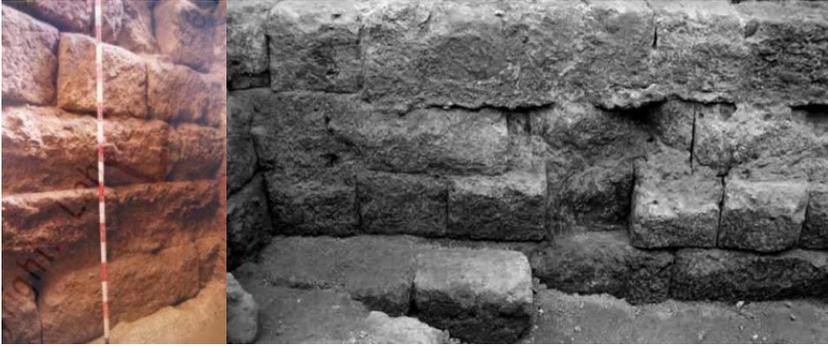
Fig. 4 - Blocs ayant souvent d'érosion dans la fondation de Puerta de Almodóvar (à gauche) (MORENO *et al.*, 2004, lám. 31) et courtine principale à Ronda de los Tejares n° 11 (à droite) (MOLINA, VALDIVIESO, 2007, p. 40 fig. 6).

Les interventions archéologiques menées à Puerta de Almodóvar et Ronda de los Tejares n°11 (Fig. 4) ont documenté des blocs de pierre qui constituaient la trame principale ayant souffert d'érosion⁶. Ces marques d'érosion marquent bien entendu un phénomène postérieur à la fondation d'époque romaine (II^{ème} siècle avant notre ère), mais en aucun cas il est possible de dater précisément ce phénomène. Étant à l'air libre, l'enceinte devient victime des *tempestates*, ce qui impose prendre en considération une chronologie assez longue⁷.

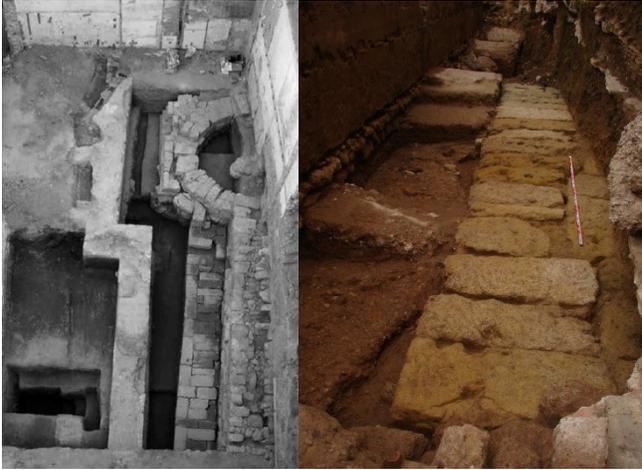
Fig. 5a - Installation d'une plateforme à Ronda de los Tejares n° 11 et n° 9 (MOLINA MAHEDERO, 2005, p. 104 fig. 5; VALDIVIESO RAMOS, 2010, p. 755 lám. II).

Cependant, notons qu'à Ronda de los Tejares n° 11 la construction d'une autre plateforme de 5,3 m de long à la tour semi-circulaire (Fig. 5a) datée dans le dernier tiers du Ier siècle de notre ère avec une technique de qualité semblable à celle de la plateforme de la courtine²³. Son installation semblerait changer la morphologie de la tour, la convertissant en une tour rectangulaire²⁴, mais nous méconnaissons la hauteur totale de la plateforme, et il est probable que celle-ci n'atteigne pas la hauteur totale de la tour²⁵, car le fait qu'une seule rangée s'adosse à la tour pourrait rendre fragile sa construction. La réforme de l'angle tour/enceinte-plateforme marquerait l'un des derniers actes documentés, dédié à une réparation postérieure avec du matériel de qualités moindre par rapport aux structures antérieures.

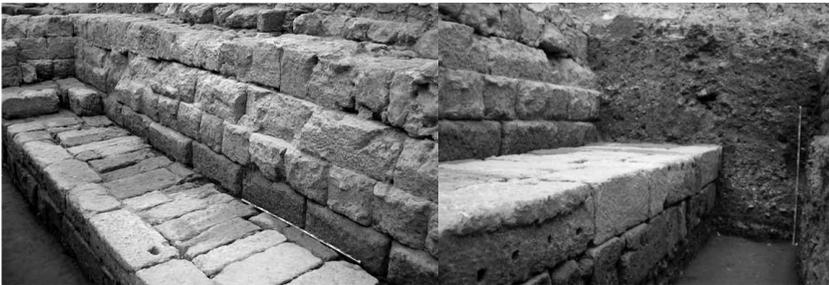
Fig. 5b - Identification d'un bloc en provenance probablement de *spolia* à Ronda de los Tejares n° 11 (MOLINA MAHEDERO, 2005, p. 106 fig. 6 et p. 109 fig. 9).

pourrait être partiellement le fruit de *spolia* à partir d'un édifice républicain. En revanche, à Ronda de los Tejares n° 9 l'intervention archéologique n'a pu documenter qu'une faible partie du renfort extramuros, et plus concrètement sa superficie¹⁰ (Fig. 5b).

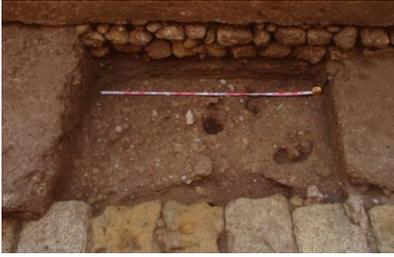
Fig. 6a - Sol en *opus signinum* entre le fossé et la plateforme à Ronda de los Tejares n° 9 (photo facilité par Valdivieso Ramos).

C'est dans un deuxième temps qu'apparaît un pavement d'*opus signinum* de 10-15 cm d'épaisseur¹¹, un à Ronda de los Tejares n° 9 (U.S. 74) (Fig. 6a) et deux à la Puerta de Almodóvar (U.S. 36 et 48) (Fig. 6b). Ces sols sont composés d'un abondant matériel céramologique, de gravas et de mortier, alors que le deuxième pavement découvert à Puerta de Almodóvar présente aussi des fragments de *sectile* et de tesselles de mosaïques¹². À Ronda de los Tejares n° 9 cette structure se localise entre la plateforme et le fossé se trouvant devant l'enceinte. De même, aux abords de la Puerta de Almodóvar, d'autres pavements¹³ ont été documentés au niveau de la fondation¹⁴ qui auraient eu pour but de protéger la base du rempart. Dans le premier cas, la structure se définit par un pavement de mortier relativement pauvre avec des fragments de *signinum* d'une épaisseur de 10 à 15 cm. Dans le deuxième cas, le pavement présente une similitude avec une composition de gravas, de mortier, de fragments d'*opus signinum*, *sectile* et tesselles de mosaïques, cet ensemble finit par donner une forte consistance. Un des pavements (U.S. 56) se définit par la présence de galets, de chaux et de sable de couleur grisâtre, en plus de la particularité de contenir des restes de *terra sigillata* italique, parois fines et fragments d'amphores ; cette description répond à une épaisseur de 15 à 30 cm. Cette description peut

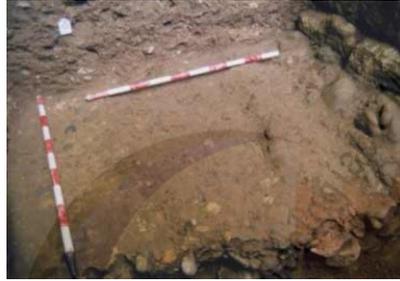
Fig. 6b - Sol en *opus signinum* à Puerta de Almodóvar (MORENA *et al.*, 2004, lám. 28).

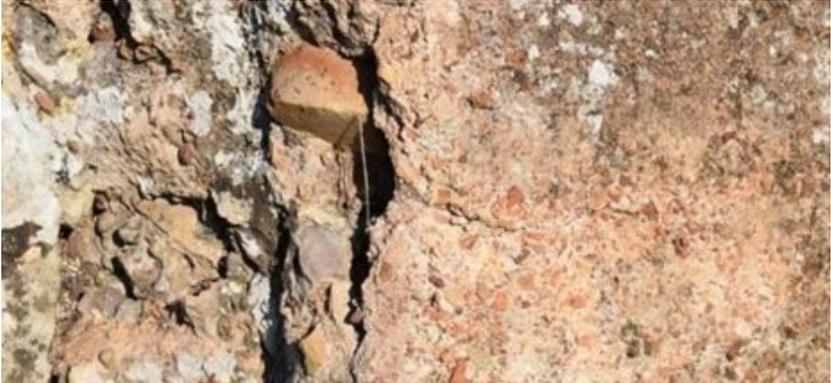
Fig. 6c - *Opus signinum* de la citerne se situant dans la carrière Castillo de Maimón (Est) (COURAULT, 2016 (a); fig. 151c). Notons la qualité différente de l'*opus signinum* avec les fig. 6a et 6b, l'exécution se trouve beaucoup plus soignée et étanche.

La découverte d'une citerne dans l'*ager cordubensis* est à mettre en relation avec l'exploitation des carrières, elle se caractérise par une paroi d'*opus signinum* en son intérieur (Fig. 6c) visible que sur l'une des deux portions de trame conservée dans le secteur occidental du Castillo de Maimón¹⁵. Sa chronologie se fixerait autour du changement d'ère ou Ier siècle de notre ère¹⁶. En d'autres mots, les exemples évoqués d'*opus signinum* appartiendraient à une même époque, mais leur qualité d'exécution est peu associable entre elle. L'*opus signinum* de la citerne présente un aspect plus soigné et homogène, tandis que les pavements qui se disposent devant les différents secteurs de l'enceinte possède un caractère plus grossier. Cette différence d'exécution est compréhensible étant donné l'épaisseur des sols par rapport aux quelques trois centimètres de la citerne ; mais également à la finalité à laquelle ces *opus* appartiennent. Connaissant les propriétés d'imperméabilités de l'*opus signinum*¹⁷, son utilisation aurait permis d'éviter une remontée de l'humidité voir d'un contact direct avec l'eau afin de limiter une détérioration rapide de la pierre locale¹⁸. En revanche, aucun pavement n'a été documenté à Ronda de los Tejares n° 11, reste à savoir si celui-ci fut amorti par l'occupation anthropique du site (ou n'a jamais existé ?), puisqu'à l'époque médiévale (XIV^{ème}-XVI^{ème} siècle), tout au long du

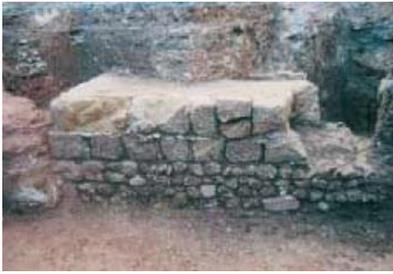
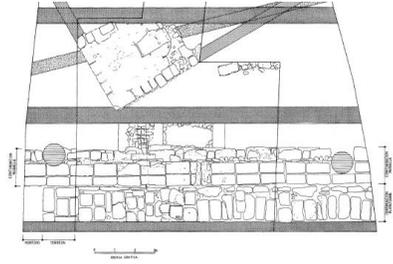
Fig. 7a - Plateforme au Paseo de la Victoria nº 17 (RUIZ NIETO, 2003, p. 480 lám. IV).

Fig. 7b - Plateforme au Paseo de la Victoria nº 17 (RUIZ NIETO, 2003, p. 480 lám. IV).

Au Paseo de la Victoria nº 17, nous retrouvons dans la partie extramuros une plateforme qui s'adosse sur environ 4 m de long à la muraille républicaine (Fig. 7a et b). La hauteur totale de la structure est estimée -sur photo- à environ 1,50 m. Les restes conservés consistent à une fondation en petit appareil ou moellon, composée de quatre à cinq rangées (environ 0,60 m). Toujours à partir de l'analyse graphique, il apparaîtrait une régularité dans la taille des pierres. Dans le cas de Cordoue rares sont les sites où ont été documentés cette préparation à la fondation (Ronda de los Tejares nº 13, Calle de los Afligidos nº 2 par exemple). Néanmoins, en comparaison avec celle encore visible à Ronda de los Tejares nº 13 datée de l'époque républicaine, la fondation d'époque tardive donne l'impression d'être plus consistante (manque d'homogénéité dans le choix des pierres, un caractère plus vulgaire dans l'exécution, et une préparation à la fondation -documentée-seulement de 0,40 m).

Ruiz Nieto indique une fabrique avec des blocs disposés en paneresses et en boutisse²⁶. La technique de construction est comparée à celle utilisée pour la façade du temple romain de la C/ Capitulares ce qui laisserait entrevoir une chronologie du III^e siècle de notre ère, malgré l'absence de matériel chronologique pouvant confirmer cette datation. Le matériel utilisé pour la construction de cette plateforme présenterait une qualité autre (Fig. 7a) que celle du rempart, ainsi Ruiz Nieto suppose que l'origine des blocs proviendraient d'une autre carrière. La hauteur de la structure semblerait varier aux extrémités du site, seulement deux rangées sont visibles dans le secteur septentrional pour quatre dans la zone méridionale. Cette différence de niveau n'est pas intentionnée, car il ne serait pas improbable que la structure ait fait l'objet d'un saccage ou bien que son matériel fut réutilisé ; d'autant plus qu'une

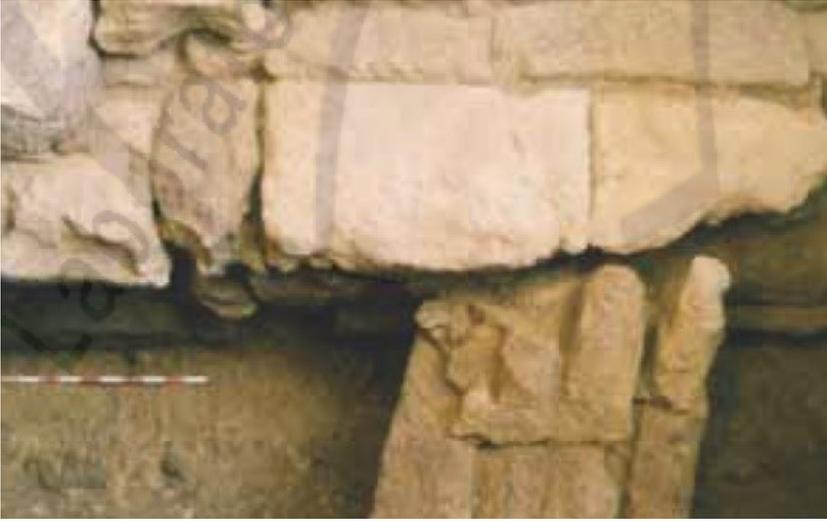
Fig. 8 - Plateforme d'époque islamique qui s'adosse à l'enceinte romaine à Puerta de Almodóvar.
