MOLINO DE SANTA CRUZ

DENOMINACIÓN: Molino de Santa Cruz

Municipio: Adamuz

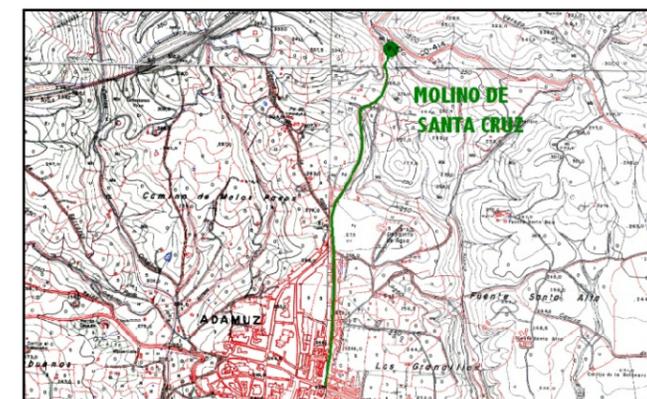
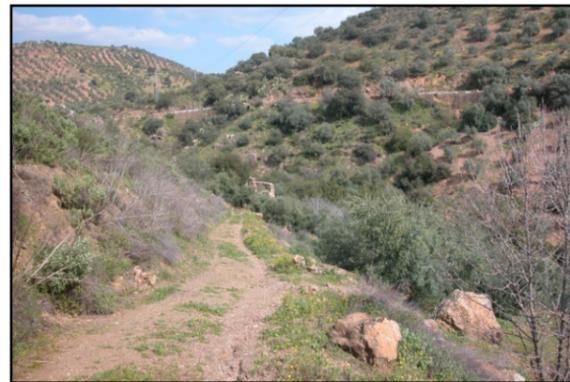
Figura 1

El molino está situado un kilómetro y medio al norte de la localidad de Adamuz, en la margen occidental (derecha) del Arroyo del Caño, que más adelante se une con el Pedro Gil para desembocar en el río Guadalquivir. Para acceder a él desde la población de Adamuz, se sale de la misma por la carretera de Villanueva de Córdoba y unos 300 m. antes de llegar al puente sobre el arroyo del Caño se toma un carril terrizo que, partiendo de la margen oriental de la carretera, desciende hasta el molino. (Fig. 1)

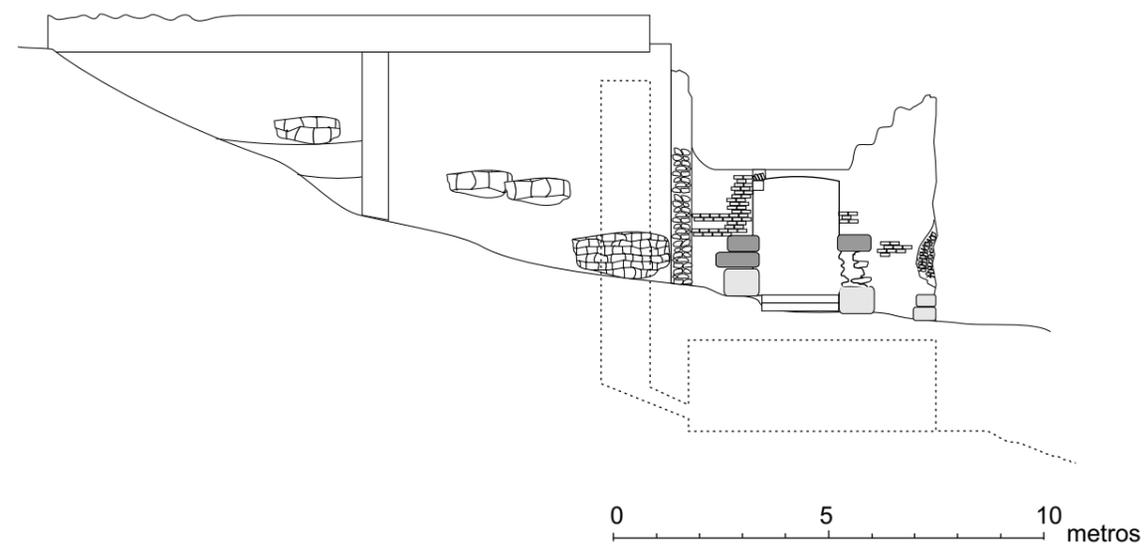
Alzado sur

El molino tiene su entrada principal por la fachada sur, que es uno de los lados menores del inmueble. Presenta un vano enmarcado por jambas de sillería, en la septentrional de las cuales se conserva un grafiti en forma de cruz. Este acceso da paso a una sala de 11 x 3,60 m., cubierta mediante bóveda de medio cañón de ladrillo, y en la actualidad muy transformada por haber sido tabicado su interior para hacer diversos departamentos utilizados como vivienda de indigentes. El interior de la sala de molienda no conserva, por tanto, instrumental ni ninguno de los elementos del molino, salvo lo que parece ser el empiedro de la muela meridional. Debió de existir una segunda planta en el inmueble, hoy desaparecida, que estaba sustentada por la bóveda de ladrillo que hoy conserva el edificio (Figs. 8, 9, 10 y 11).

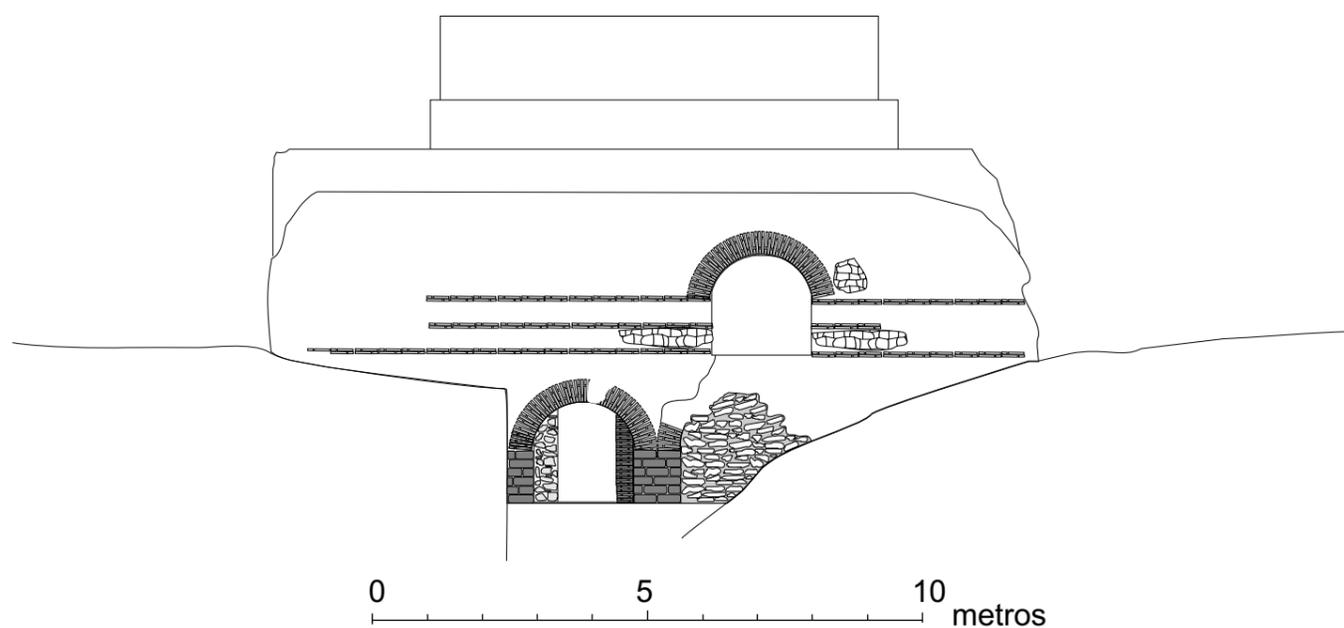
Alzado oriental

En la fachada oriental del molino, edificada en mampostería alternando con verdugadas de ladrillo, se abre un vano rematado por arco de medio punto de ladrillo, situado en el lado norte, que debió de servir como punto de iluminación de la sala de molienda. Por debajo del nivel de esta sala, dando al arroyo en esta fachada Este, aparecen los cárcavos del molino. El septentrional, situado bajo el vano de iluminación antes descrito, se encuentra cegado y tapiado con piedras, hallándose roto el arranque del arco de ladrillo que lo cubría. Por el contrario, el cárcavo meridional está bien conservado. Se trata de un vano de 1,20 m. de anchura y 1,80 de altura, enmarcado por arco de medio punto de ladrillo y separado del cárcavo frontero por un pilar de sillería de un metro de anchura. El espacio interior es de planta rectangular, de 3,20 x 3,60 m., y como el resto del inmueble no conserva resto del equipamiento molinar, no resultando siquiera visible la salida del saetillo. Un pequeño socaz directamente excavado en el terreno devuelve el agua que sale del cárcavo al arroyo del Caño (Figs. 12, 13, 14 y 15).
