MOLINO TERCERO DEL ARROYO MARTÍN GONZALO

DENOMINACIÓN: Molino Tercero del Martín Gonzalo

Municipio: Montoro

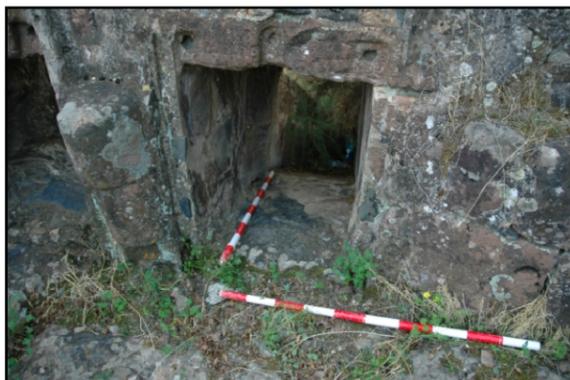
Figura 8

Los canales entran en el molino por su lado norte a través del espacio descubierto que separa el muro de los aguatochos de la pared norte de la sala de molienda. En dicho espacio se observan perfectamente las rampas, que discurren al descubierto; están labradas en buena sillería y poseen sección trapezoidal, de forma que van estrechándose conforme se acercan al molino, teniendo unos 50 cm. de ancho a su inicio en el muro de los aguatochos y unos 30 cm. a su entrada bajo la sala de molienda (Figs. 8, 9, 10 y 11). A través del citado muro norte de la sala de molienda los canales entran en los cárcavos, situados bajo el suelo del molino, que se hallan bien conservados; cada uno de ellos consiste en un espacio de planta rectangular de 3,50 x 2 m. cubierto mediante bóveda de medio cañón de ladrillo; al exterior se resuelven mediante arco de medio punto de ladrillo (los cuatro de que consta el molino aparecen alineados en la fachada sur) y al interior conservan los saetillos, orificios para el paso del palahierro y del alivio y restantes elementos arquitectónicos, aunque se hallan muy colmatados por el limo (Figs. 12, 13, 14 y 15).
