MOLINO DE LAS MONJAS Y BATÁN DEL RETAMAR

DENOMINACIÓN: Molino de las Monjas, Batán del Retamar

OTRAS DENOMINACIONES: Aceñas de las Monjas (1495), Aceñas del Mayorazgo (1699)

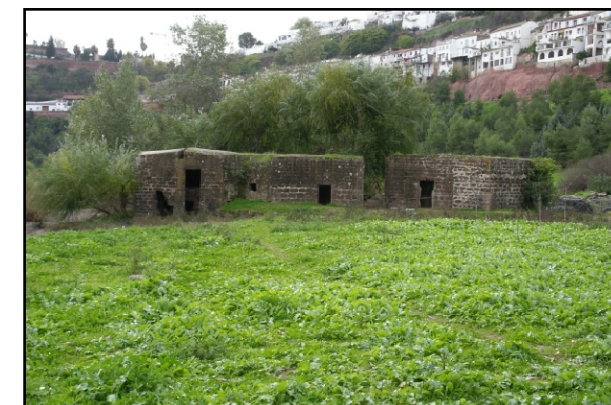
Figura 2

El molino de las Monjas constituye un impresionante complejo molinar integrado por tres edificios o “bóvedas” –como indica la documentación histórica– diferentes; los dos situados hacia el Este, es decir, más adentrados en el cauce fluvial, se muestran unidos bajo una cubierta única, mientras que la tercera nave es independiente y está separada de la anterior más de 2 m. en su punto más cercano (Fig. 2).

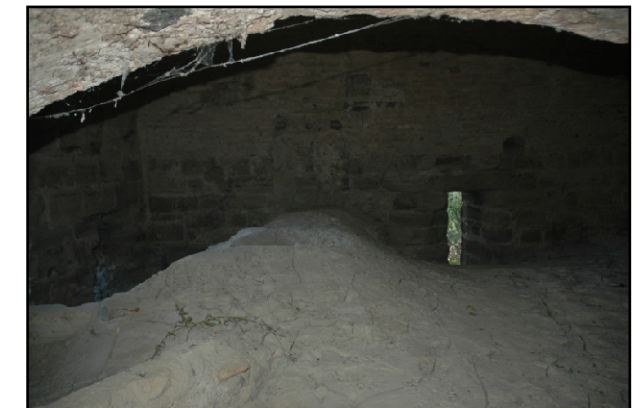
Figura 6

El primer edificio, el más adentrado en el cauce del río, presenta dos espacios distintos vinculados por un pasillo central. El primero de esos espacios, que constituye la sala más oriental del molino y cuya fachada oriental está situada junto a la presa de deriva que encauzaba las aguas hacia esta instalación, presenta una planta rectangular de 5 x 8 m., rematada en su parte Norte (fachada que recae a la parte contraria a la corriente) de forma recta y en su parte sur (fachada que enfrenta la corriente) en forma de ábside semicircular, y cubierta mediante una bóveda de medio cañón de ladrillo que en el extremo sur, en el espacio semicircular que delimita el ábside, se resuelve en forma de cúpula de cuarto de esfera (Figs. 3 y 4). Este espacio repite el esquema de los molinos del Puente de Córdoba o de la aceña de Villa del Río, si bien cuenta con una notable amplitud, y parece responder al diseño original de las aceñas medievales en las que la forma semicircular exterior del ábside serviría para encauzar las aguas hacia ambos costados del edificio, donde irían situadas las ruedas hidráulicas verticales (Fig. 5). En la actualidad, el interior se halla cubierto de limo, pero se aprecian bien tanto la entrada de los canales (situada en el extremo meridional, parte interna del ábside) como el empiedro o banco donde van emplazadas las piedras de moler (que se encuentra ubicado en el lado opuesto, el septentrional, a unos 4 m. de distancia de la boca de los canales). Dicho empiedro está bien conservado, presentando todavía las dos piedras soleras en su emplazamiento (Fig. 6).

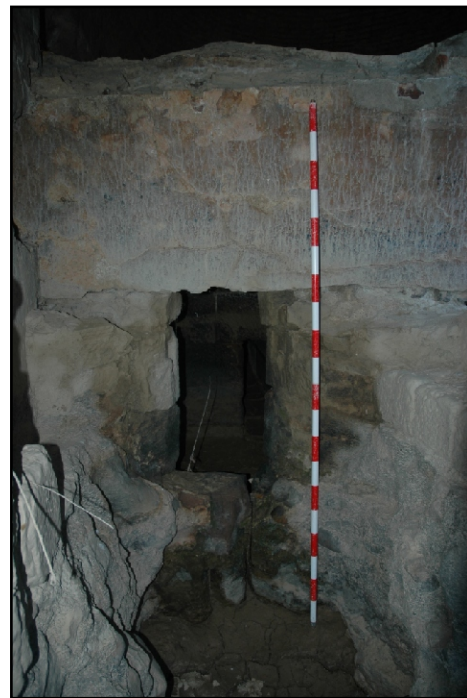
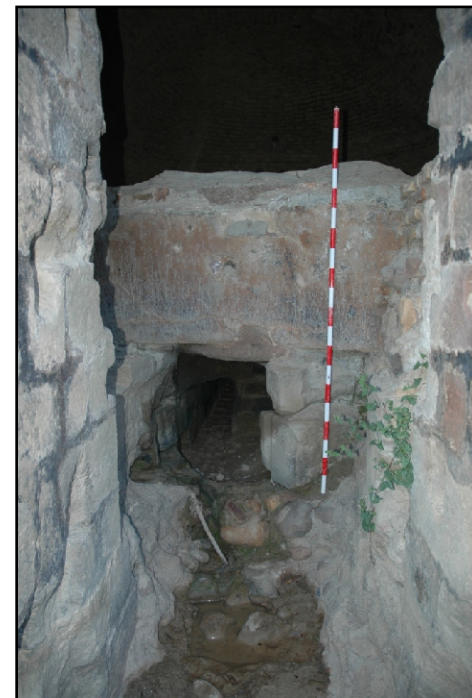
En la parte del ábside se abren dos entradas para los canales que discurren bajo el suelo de esta sala y que sirven para hacer llegar el agua hasta los pozuelos de regolfo situados bajo las piedras de moler. La entrada de los canales aparece al descubierto junto a la parte interna del ábside, mostrando aún los rebajes o guías laterales que servían para el encaje de los aguatochos o compuertas y, la situada más al Oeste, un arco con dovelas de sillería en su acceso (Fig. 7). Tras discurrir por el subsuelo de esta nave del molino, los canales desembocan en los dos pozuelos de regolfo situados bajo el empiedro o banco que sustenta las piedras de moler; a ambos pozuelos, y al frontal del empiedro por su lado Norte, se puede acceder desde el exterior a través de los vanos existentes en la fachada septentrional de esta nave (Figs. 8 y 9).

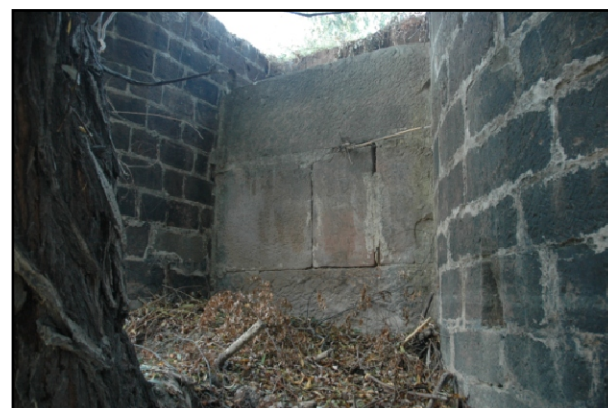
Figura 19

En el muro Oeste de esta primera nave se abre un amplio arco que comunica directamente con el edificio que se presenta adosado a su costado occidental. Esta segunda “bóveda” se encuentra integrada por dos espacios distintos, separados por un grueso muro de sillería provisto de dos vanos y un pilar central, en cuyo extremo Norte se sitúa otra piedra de moler (provista de un banco de planta circular y con la piedra solera de 1,20 m. de diámetro) (Fig. 16). El primer espacio, que se encuentra situado entre el muro occidental de la primera bóveda y el muro central de esta segunda bóveda, consiste en un espacio de planta rectangular, de 6 m. de longitud por 2 m. de anchura, cuyo extremo Norte aparece cegado por un murete exterior colocado en sentido diagonal (Fig. 17), mientras que el extremo sur (el que enfrenta a la corriente) aparece igualmente cerrado por un grueso muro de sillería integrado por cuatro grandes sillares (Fig. 18). Si observamos el referido muro que cierra este espacio por el exterior o, lo que es lo mismo, por el lado sur del molino, vemos cómo está apoyado entre los remates en forma de ábside o saliente semicircular de las dos bóvedas que estamos describiendo (Fig. 19).

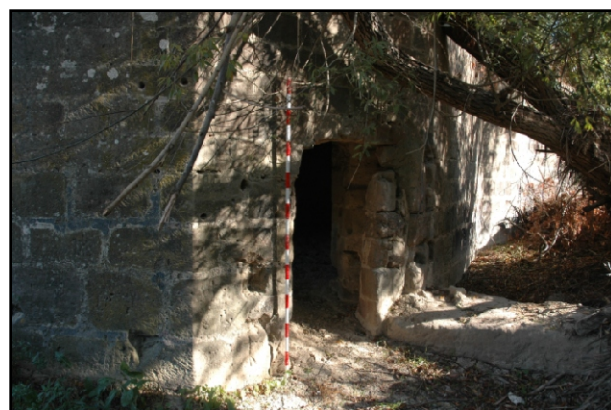
Figura 22

Por lo demás, en esta segunda bóveda o nave central del molino existe una segunda cruzía, separada de la anterior por el muro de sillería donde se sitúa la piedra de moler, que adopta una extraña planta trapezoidal, muy estrecha en su cabecera (80 cm. en el extremo sur) y más ancha en su parte norte (3 m.). Este espacio no alberga en la actualidad piedra de moler alguna y su fisonomía no responde a ninguna tipología conocida de planta de molino o de batán; su disposición sólo permite aventurar que ha sido objeto de transformaciones arquitectónicas intensas realizadas en algún momento de su historia (Fig. 20). Dichas transformaciones quizá no obedecieran a ninguna necesidad de constituir un espacio interno con una determinada planta (porque no hay resto alguno de haber albergado algún elemento molinar), sino tan solo a la de disponer una pared cada vez más abierta hacia el norte, en el sentido de la corriente, para encauzar agua suficiente hacia la tercera bóveda o espacio del molino más alejado del cauce fluvial. De hecho, la forma de espolón o partidor que adopta por el exterior el extremo sur de este edificio, en la parte que enfrenta a la corriente, hace suponer que su función principal es la de servir para el reparto de agua a los distintos edificios que componen el molino (Fig. 21). En la actualidad, el acceso a esta parte del molino se realiza precisamente por el ángulo noroeste de este espacio (Fig. 22).

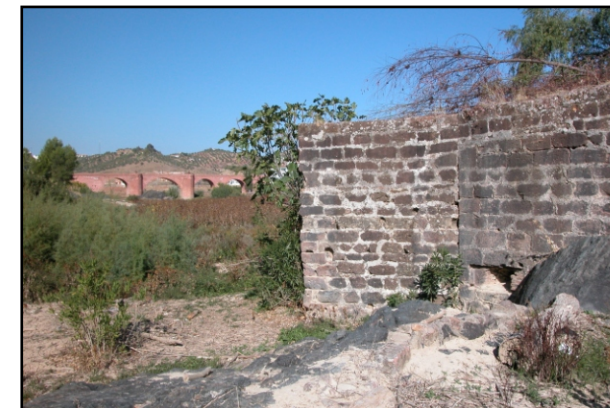
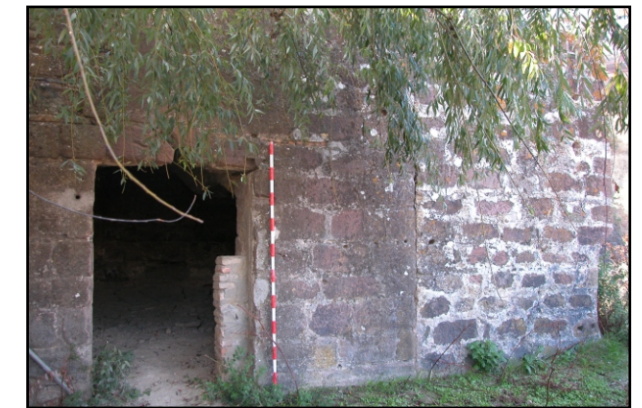
en esta ocasión la parte que enfrentaba a la corriente no adoptara al exterior forma de ábside semicircular sino de espolón o tajamar. A la fachada noroeste de ese primitivo edificio, que constituía en origen un lateral del mismo, se adosó en algún momento una crujía de planta rectangular de 6 x 3 m., destinada a albergar dos piedras de moler del sistema de regolfo, que modificó por completo la fisonomía del edificio. La interfases de unión de esta crujía con la anterior es evidente en los muros exteriores del molino, realzada por el cambio en el aparejo de sillería utilizado y en el propio color de la mezcla que traba los sillares, mucho más blanca en la parte adosada (Figs. 24 y 25).

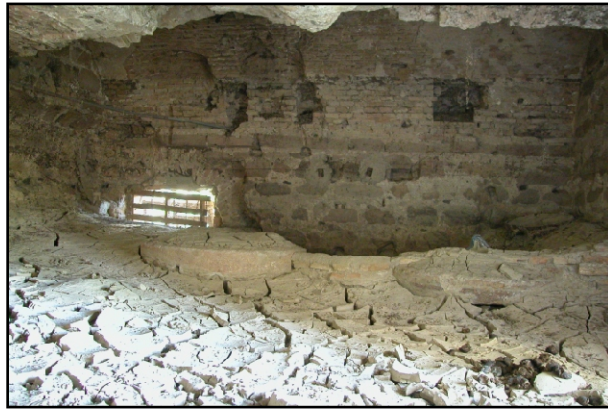
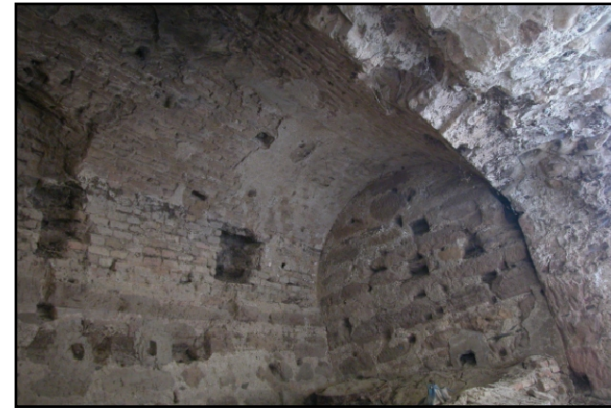
Esta disposición quedó completamente modificada al añadirse la nueva crujía en el muro noroeste, puesto que dicha crujía estaba destinada a albergar las dos piedras de moler de regolfo. Dicha crujía, como hemos indicado, tiene planta rectangular de 6 x 3 m., está cubierta mediante bóveda de medio cañón de ladrillo (edificada en paralelo con la bóveda de la nave primitiva) y conserva el correspondiente banco o empiedro, con dos piedras de moler soleras, extendido en sentido suroeste-noreste (Figs. 27 y 28).

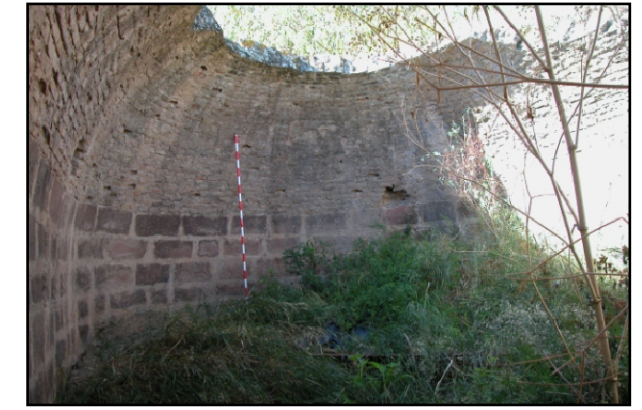
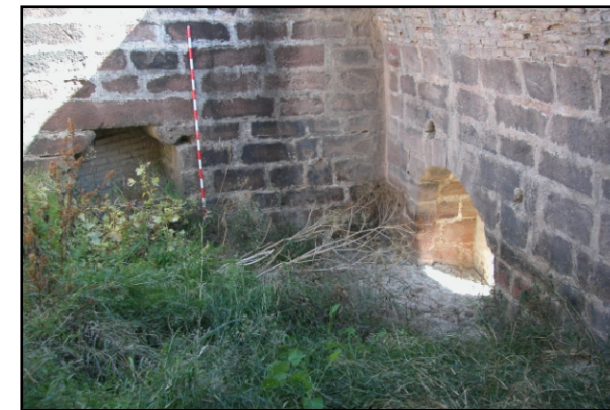
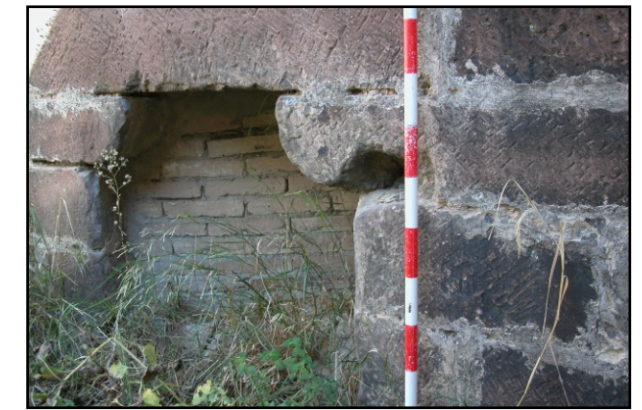
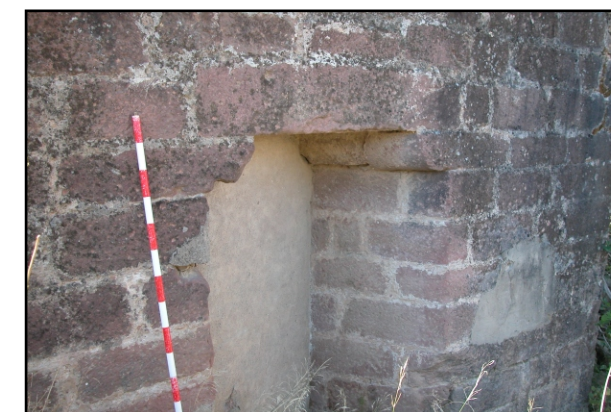
Frente al molino, en la orilla derecha del río, se encuentra el llamado Batán del Retamar. Se trata de un pequeño edificio de planta rectangular que adopta la característica forma de las aceñas, rematando en ábside por su parte sur, la que enfrenta a la corriente, y de forma recta en la fachada Norte. Sus dimensiones alcanzan los 9 x 6 m. al exterior, habilitando un espacio interior de 7 x 4,5 m., con una altura media conservada desde el actual nivel de suelo de 3 m. hasta el arranque de la bóveda de cubierta (Fig. 29). Se trata de un edificio de sillería cubierto mediante bóveda de medio cañón de ladrillo, resuelta en su extremo meridional mediante la habitual cúpula de cuarto de esfera (zona del ábside); la bóveda se cubre al exterior mediante una cubierta de hormigón a doble vertiente, cuya parte central eleva la altura del inmueble hasta los 4 m. El acceso a su interior se realiza por la fachada Este, donde un vano adintelado de 90 cm. de anchura por 1,20 de altura accede a la parte Norte del edificio. El interior se encuentra completamente colmatado de limo y no es posible observar resto alguno del equipamiento que, como molino o batán, tuvo este edificio; tan solo se observa un vano de sección rectangular, habilitado para la salida del agua en el muro Norte del edificio, actualmente cegado (Figs. 30, 31, 32 y 33).

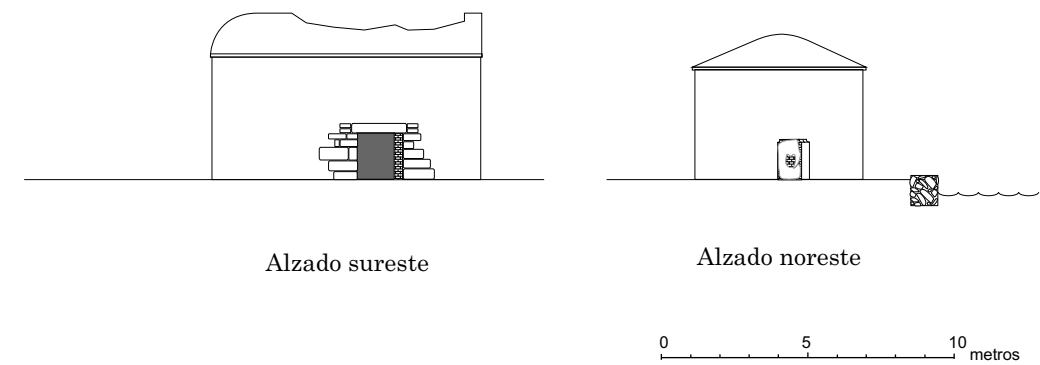
Alzados del batán del Retamar
